RIKSFÖRBUNDET
M SVERIGE

VÄGENS SIDOUTRYMME

Trafikfarligt utformade
vägmiljöer

Rastfickor och avfart på nybyggd sträcka av E4

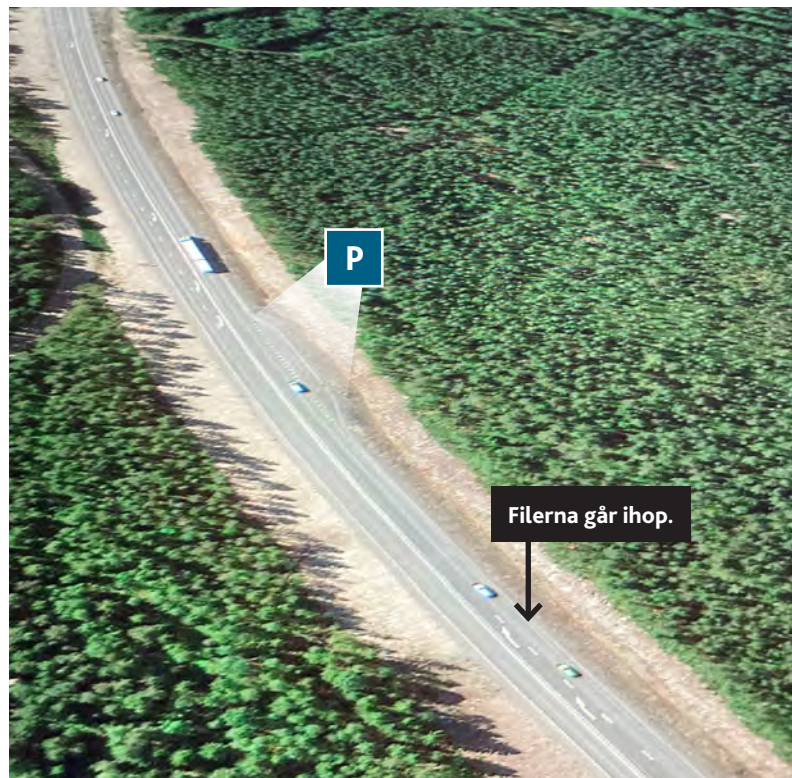
Bild 1. Platsen för dödsolyckan.² Avståndet från platsen där filerna går ihop till parkeringsfickan är cirka 50 meter, det vill säga 1,5 sekunders körtid i 110 km/tim.

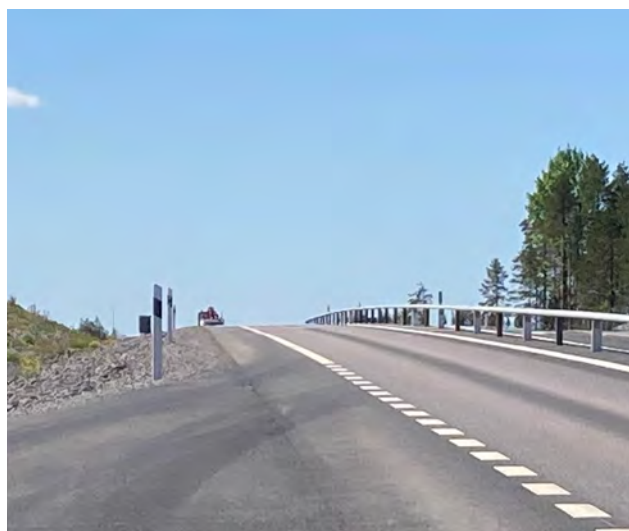
Bild 11. På andra sidan backkrönet som är ett hundratal meter bort, dyker en personbil upp. Observera att varselljusen inte syns. 110 km/tim innebär 3–5 sekunder kvar till rastfickan.

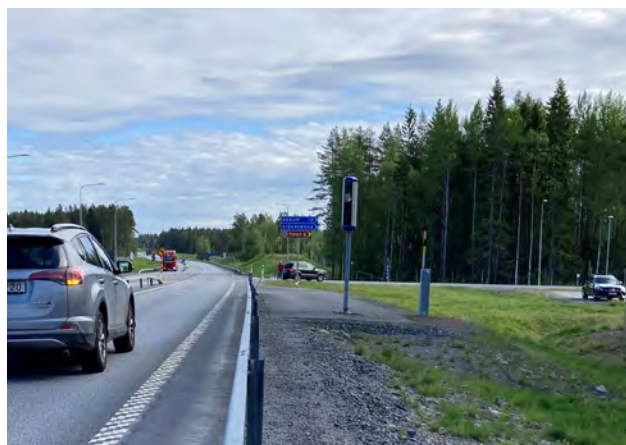
Bild 13. Här närmar man sig korsningen mot Norum/Djäkneboda. Hastighetsgränsen är strax före sänkt till 80 km/tim och fartkamera är uppsatt. Avfarten är tvär med en 90-graderssväng som är särskilt utmanande vintertid, då halkan utgör en komplicerande faktor, både för den som ska svänga och för dem som ska bromsa på E4:an. Som syns på bilden finns gott om plats att göra en mjuk avfart, då hastighets-sänkningen skulle bli lättare att hantera. Ett bra sådant exempel finns vid E4:ans avfart mot Täfteå/Täfteböle, se bild 15.

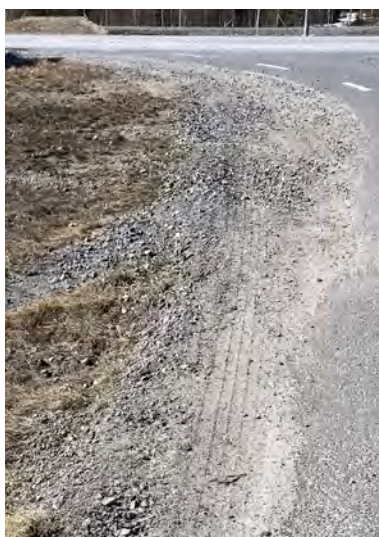
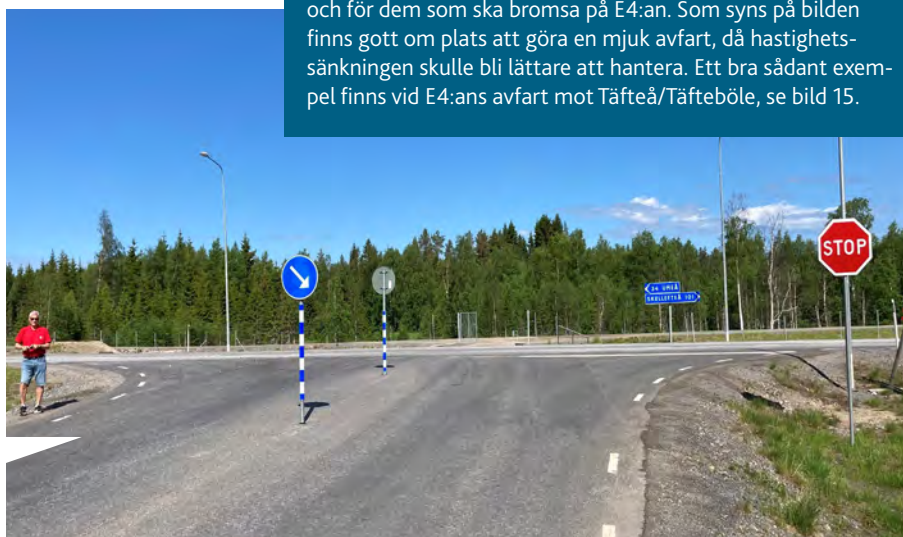
Bild 14. Närbild av korsningen och de trafikskyltar som brukar köras ner. I korsningen där en av författarna (CN) står, syns spåren i gruset från busstrafikens bakhjul.

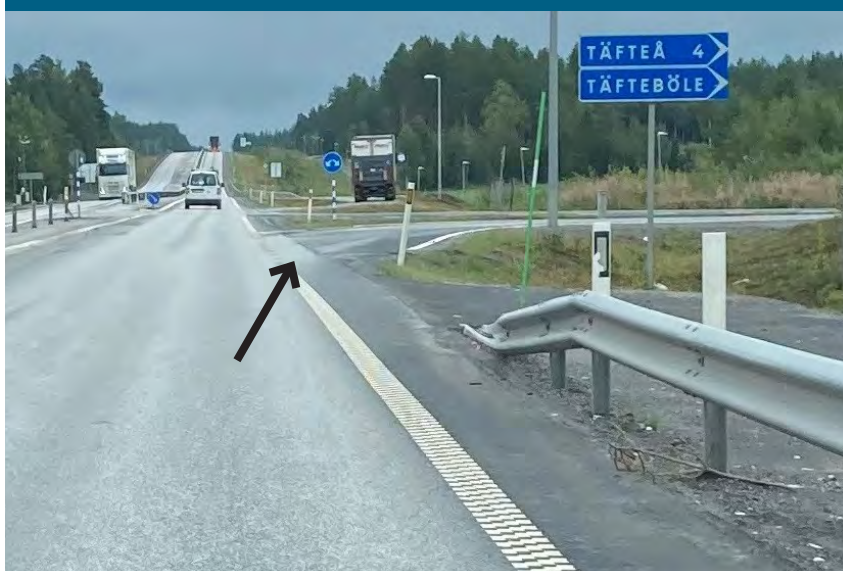
Bild 15. Mjuk avfart till Täfteå/Täfteböle från E4:an norrgående, cirka en mil norr om Umeå, med hastighetsgräns 90 km/tim. Begränsad effekt på trafiken, eftersom man kan svänga av i cirka 50 km/tim om inte halka föreligger. Svårt att förstå varför inte samma utformning användes vid den diskuterade avfarten till Norum/ Djäkneboda.

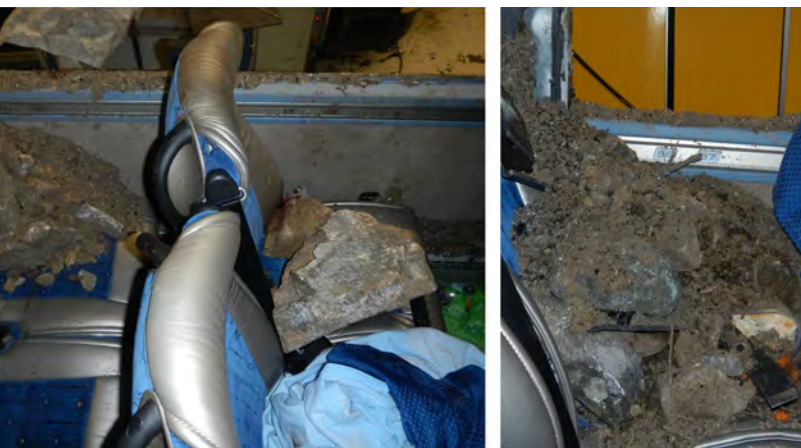
Bild 3. Bilderna visar platsen långt bak i bussen (oftast säkraste platsen) där en ung kvinna dödades av flygande stentar i busskraschen i Tranemo. Bussen körde i diket och välte i cirka 100 km/tim. (Bild från Statens haverikommissionens rapport 2015).

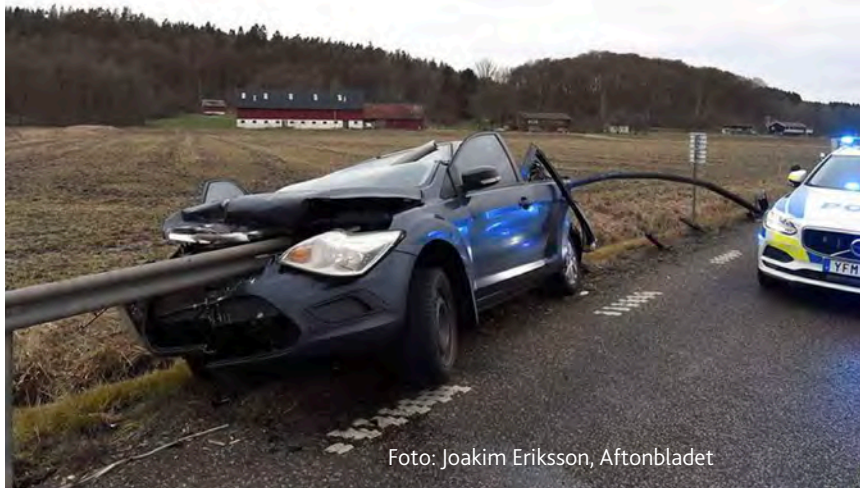
Bild 1. Bilden illustrerar hur ett vägräcke kan tränga in i en bil, som kommit ur kurs. En intention i Nollvisionen skulle lite drastiskt kunna beskrivas som "att mindre mänskliga misstag inte ska medföra dödsstraff".

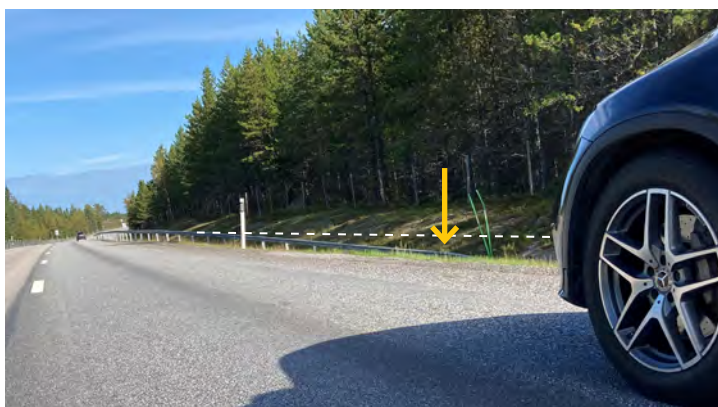
Bild 2. På en 110 km/tim-väg, norrgående E4 söder om Bygdeå, försvinner räcket ner i diket (gula pilen). Räcket blir då så lågt att det sannolikt lätt körs över, särskilt vintertid. Genom att dra räcket ytterligare några meter fram till rastfickan skulle det effektivt stänga av mot den fara som motiverat räcket. Den aktuella räckesdragningen är inte i enlighet med modern kunskap om hur fordon ska hindras från att passera ner i diket.

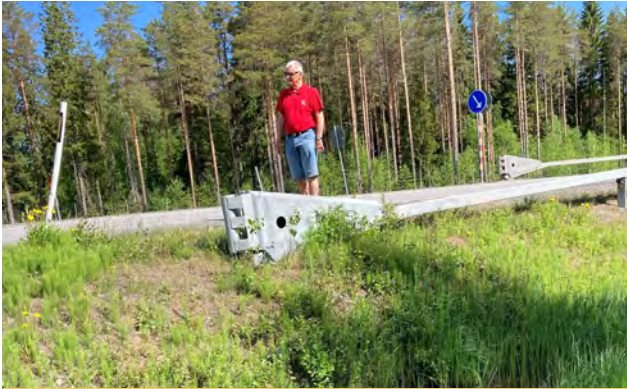
Bild 4. En av författarna (CN) står på vägbanan och betraktar placeringen av en så kallad "safe end crash attenuator".² Placeringen och underhållet öppnar flera frågeställningar. Änden verkar på denna plats var låg i förhållande till vägbanan, det vill säga lätt att köra över, särskilt när det snöat lite. Denna slänt är misstänkt brant för typen. Placeringen nära korsningen indikerar att annan lösning kunde ha valts, vilket beskrivs i bild 5. Dessutom är enheterna dåligt ihopsatta, vilket inte åtgärdats ett år efter vårt första besök, se bild 6–7. Hur räcket fungerar med avseende på dagens alltmer vanliga elfordon, som är tyngre och känsligare i underredet, vore intressant att veta mera om.

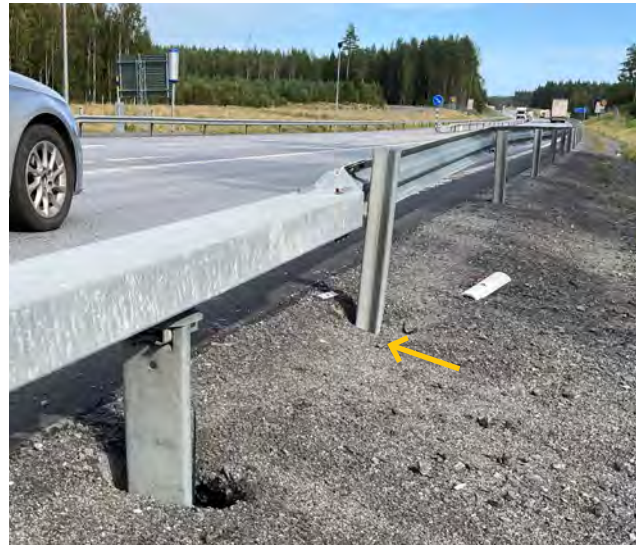
Bild 6. Räcket är inte särskilt fast förankrat – här svajar det betänkligt. Till detta bidrar möjligen att det saknas en bult i förankringen mot första räckesstolpen/ståndaren lite längre bort (se pilen). Se närbild i bild 7.

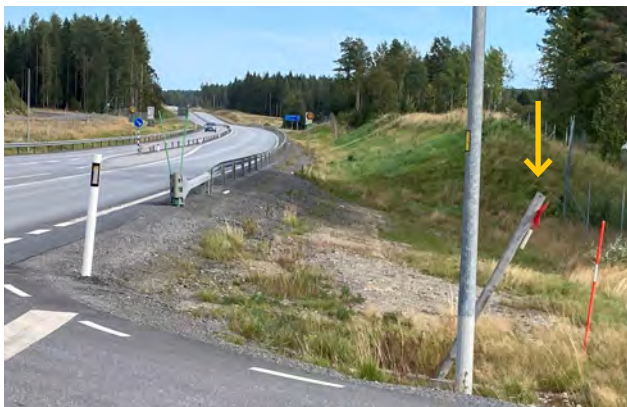
Bild 5. Här vore alternativet att dra räcket runt kurvan bättre ur säkerhetssynpunkt. Det skulle rimligen effektivt stängt till möjligheten att köra ut på "fel sida" om räcket. Boende i området har anekdotiskt noterat ett flertal händelser där fordonen inte "klarar kurvan". Företaget som levererat räckesändan – Saferoad RRS GmbH – uppvisar i sin produktkatalog attraktiva räcken för denna typ av plats, exempelvis Arcus Primus 9.³ De är sannolikt mycket effektiva. Som kuriosita: notera skylten för snöskoteröverfart som står på trekvart (pilen).

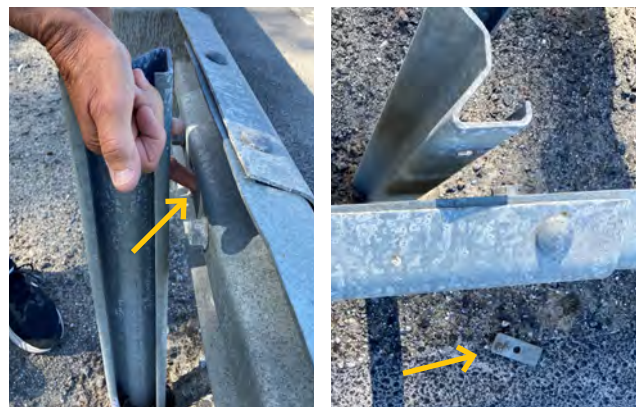
Bild 7. I vänstra bilden ses att bulten saknas och räcket/balken hänger ner nästan en decimeter från hålen i ståndaren (nedre fingret på bilden). Brickan som ska sitta på vägsidan ligger kvar på marken vid stolpen (högra bilden), trots att ett år gått sedan vi först observerade tillståndet. Möjligen har räcket drabbats av en påkörning – dock kunde vi inte se några säkra tecken på detta. Om så är fallet kan man ifrågasätta underhållsfunktionen på denna väg.

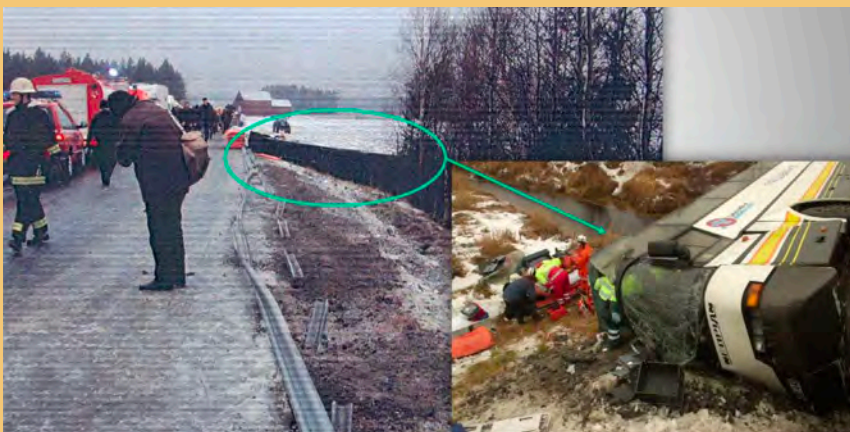
Bild 8. Tunga fordon utgör en extra utmaning. Denna buss mejade lätt ner räcket före bron vid Granån (Robertsfors), varefter den hamnade tvärs över ån (infällda bilden). Mycket svår räddningsinsats i kyla och stark vind.

Exempelvis skulle ett 100 centimeter högt räcke varit effektivare och sannolikt minskat skaderisken väsentligt.⁴

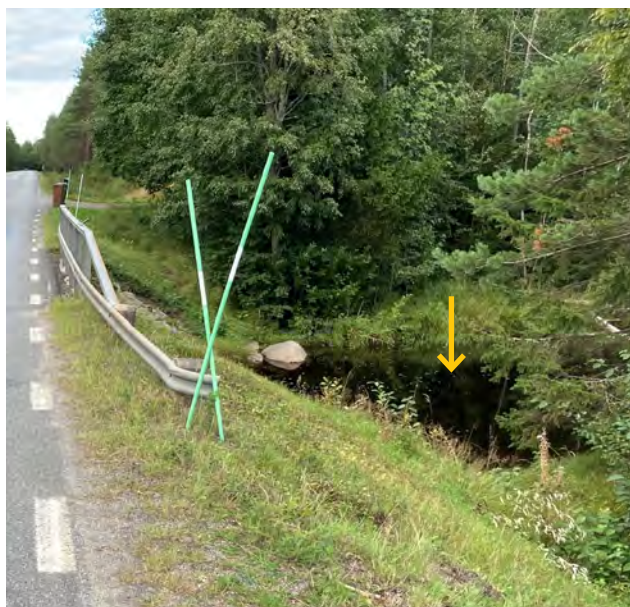
Bild 2. Om man missbedömer passagen finns stor risk för svåra fordon- och personsador, på grund av det korta räcket och/eller att man hamnar i vattnet som räcket skulle skydda för.

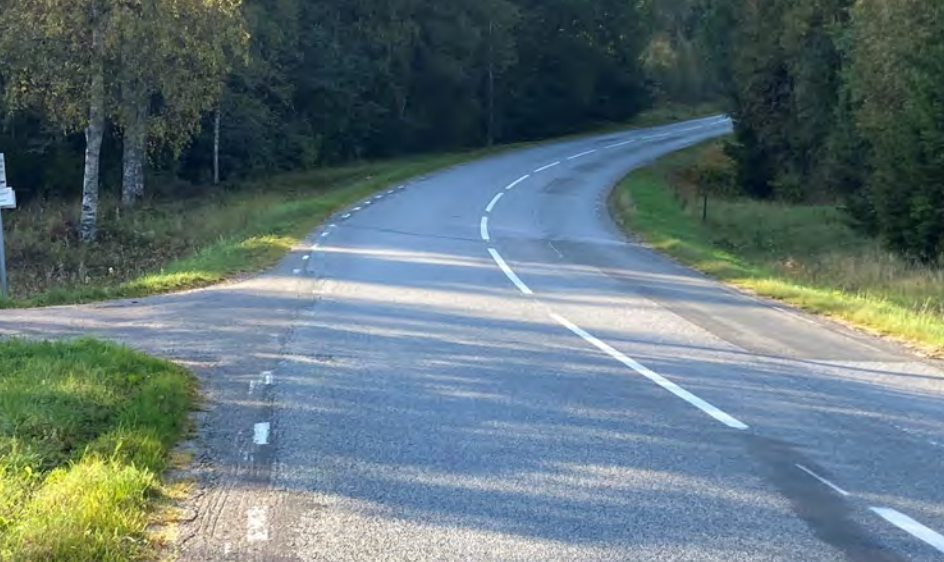
Bild 4. Bild tagen från platsen där föregående räckesbild tagits. Nedförsbacke och kurva strax före bron bäddar för misstag i halt väglag.

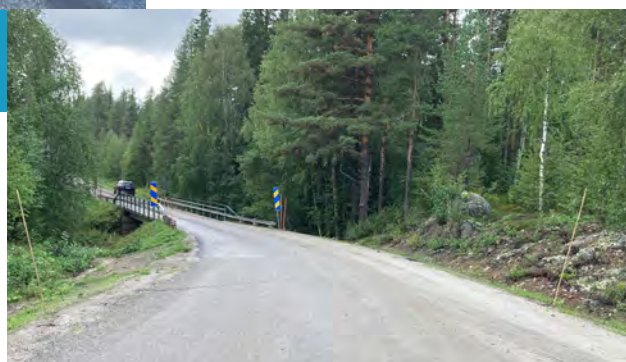
Bild 5. Hos många mindre vägar inåt landet ser överfarterna över vattendrag ut som på dessa bilder från Lv 592, Vargträsk mot Fredrika. Bilden visar en nerförsbacke och kurva just före bron över vattendraget, således en plats där det kan förväntas vara extra halt när kylan kommer under vintertid.

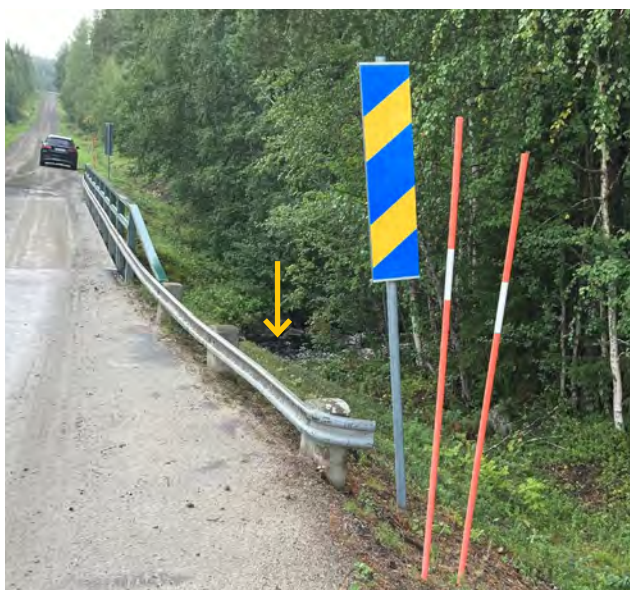
Bild 6. Här är det lätt att man antingen spetsas på räcket och/eller kör vidare ner i vattendraget (som räcket skulle skydda emot).

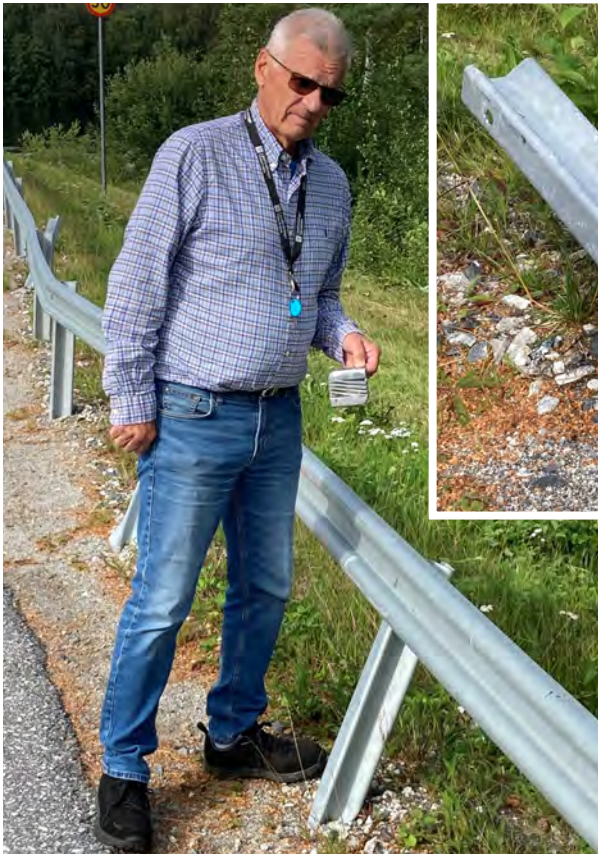
Bild 9. En av författarna hittade omgäende ett Seat-märke vid den mest skadade ståndaren och fann röd färg avskrapad på räcket. Man kan misstänka att en röd Seat varit i kontakt med räcket.

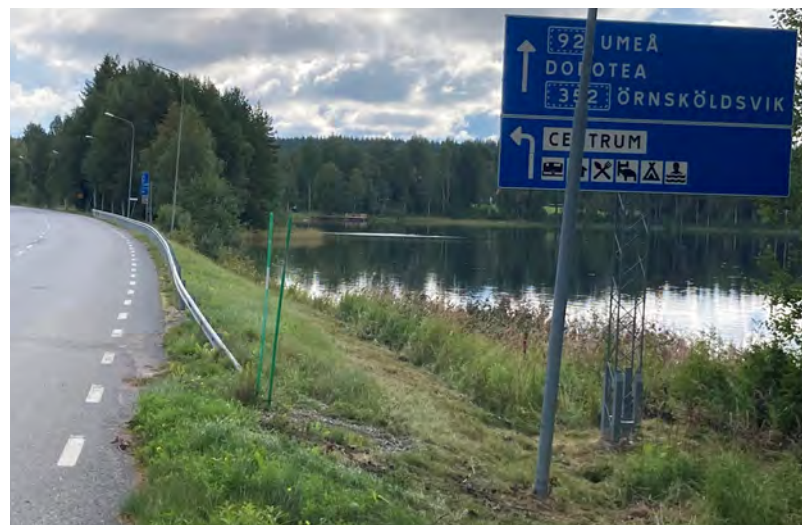
Bild 10. Fredrika, 500 meter från platsen för tidigare dödskrasch (bild 8 och 9) ser det ut så här i riktning mot Umeå. Att halka av vägen och fortsätta ner i vattnet verkar inte alltför svårt. Det är aningslöst av ansvariga att inte åtgärda detta, när man i närheten, med nästan identisk geografi, haft flera allvarliga olyckor.

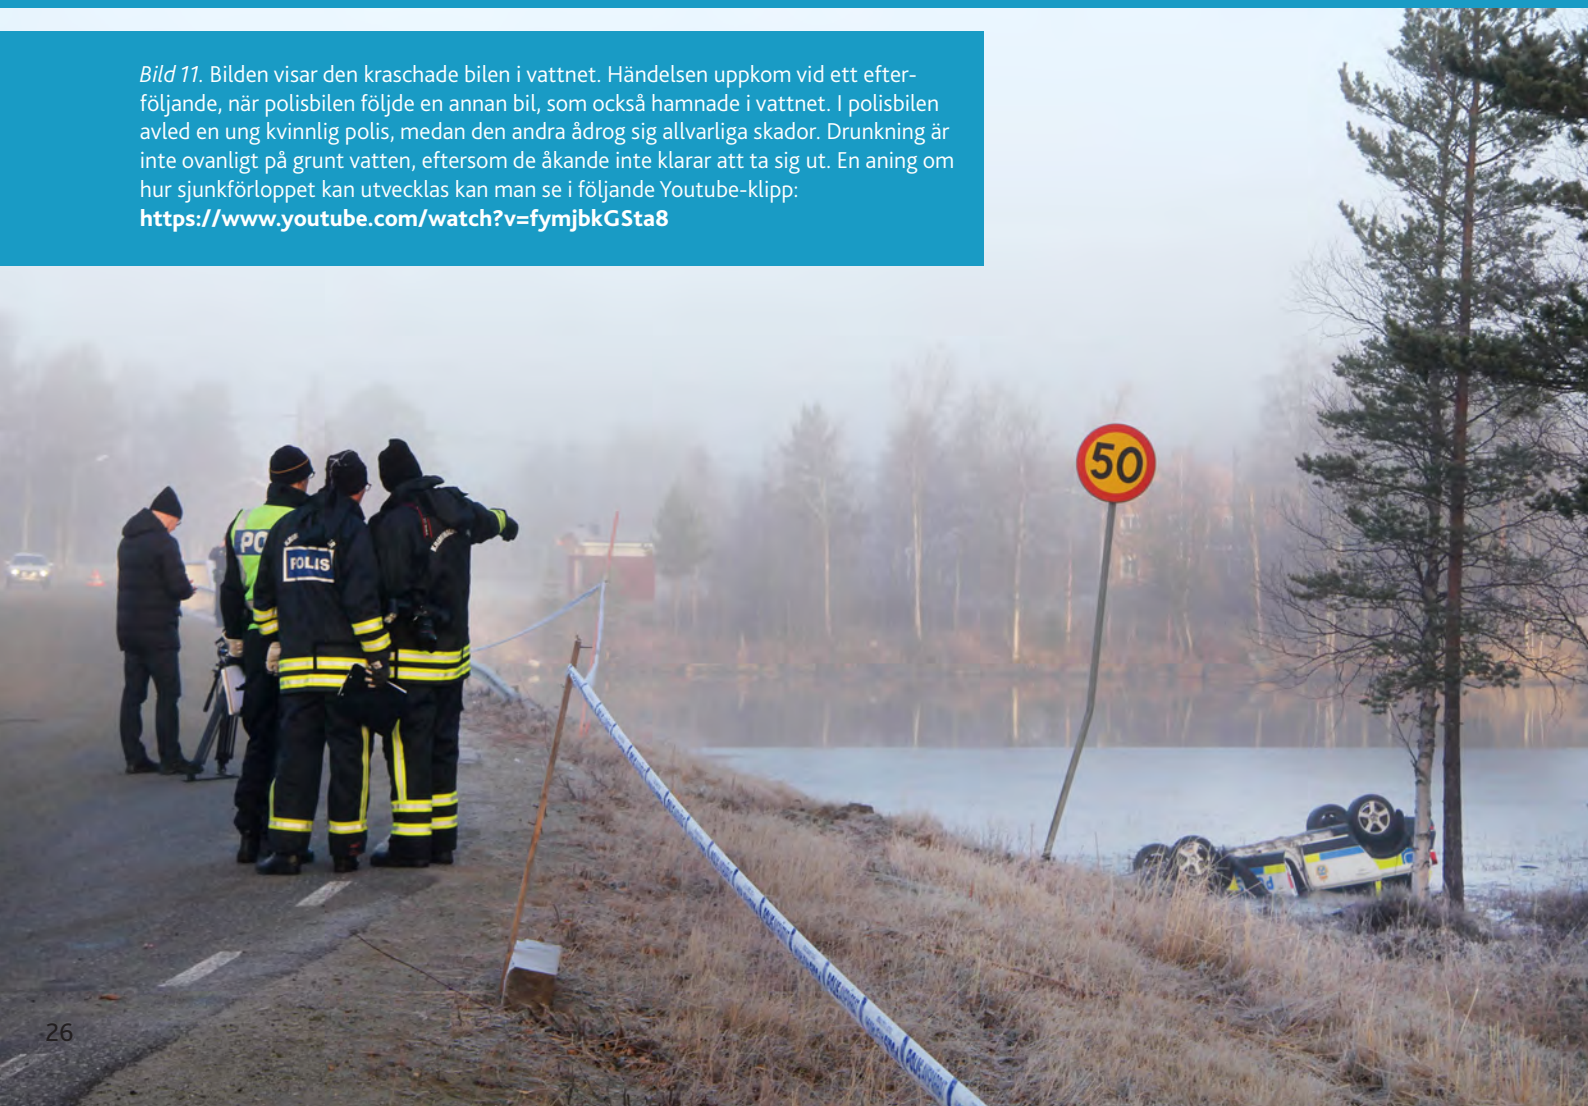
Bild 11. Bilden visar den kraschade bilen i vattnet. Händelsen uppkom vid ett efterföljande, när polisbilen följde en annan bil, som också hamnade i vattnet. I polisbilen avled en ung kvinnlig polis, medan den andra ådrog sig allvarliga skador. Drunkning är inte ovanligt på grunt vatten, eftersom de åkande inte klarar att ta sig ut. En aning om hur sjunkförloppet kan utvecklas kan man se i följande Youtube-klipp: <https://www.youtube.com/watch?v=fymjbcGSta8>

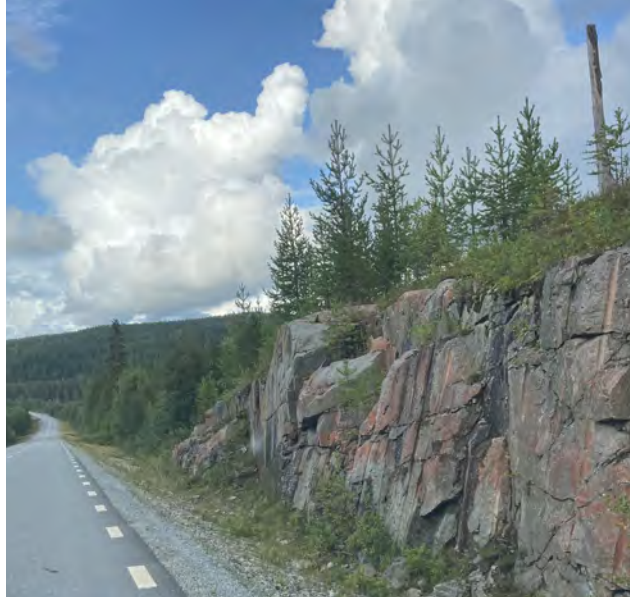
Bild 1. Bergvägg på vägsträcka med hastighetsgräns 100 km/tim (väg 352 någon mil utanför Fredrika) – helt utan skyddsräcke. En bil som kört ner i diketslänten riskerar att få kupén avskalad när den välter och kan leda till ett traumatiskt stopp.

De här negligerade och uppenbara dödsriskerna är generande att finna på en nyrenoverad väg. Här har man uppenbarligen inte fullföljt ambitionen att förhindra fordon att träffa hårda och fasta skadebringande naturföremål, om fordonen av någon orsak lämnar vägbanan. Ett litet positivt tecken är att man sprängt bort en del av bergväggen (se bild 1–2) för att öka avståndet till trafiken, men kvarvarande bergvägg ligger fortfarande alldeles för nära vägbanan. Här skulle ett skyddsräcke behövas, liksom vid området nära den stora stenen (se bild 3).

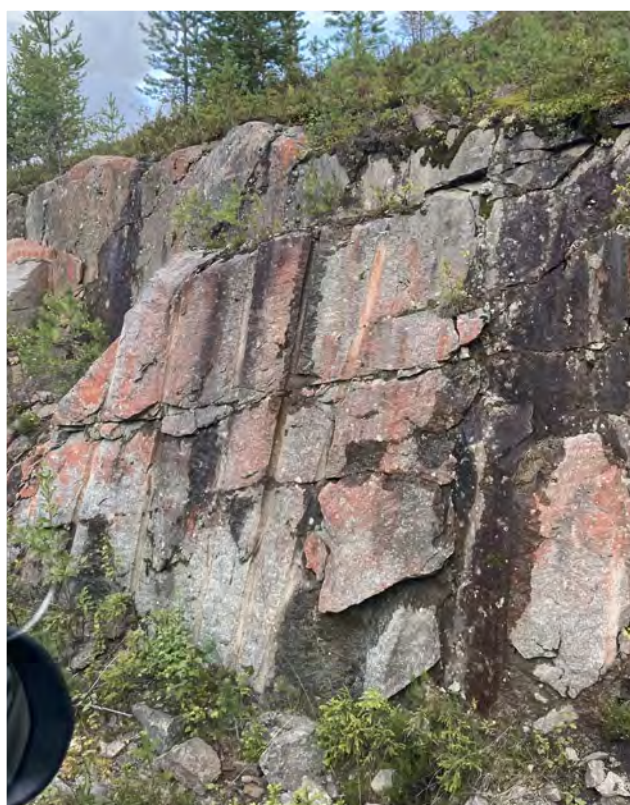
Bild 2. Här syns att man nyligen sprängt bort en del berg som var extremt nära vägbanan. Detta är ett steg i rätt riktning, men det är ju uppenbart risk för mycket allvarliga personsador vid en kollision med denna oskyddade bergvägg vid väg 352, mellan Fredrika och Örnsköldsvik.

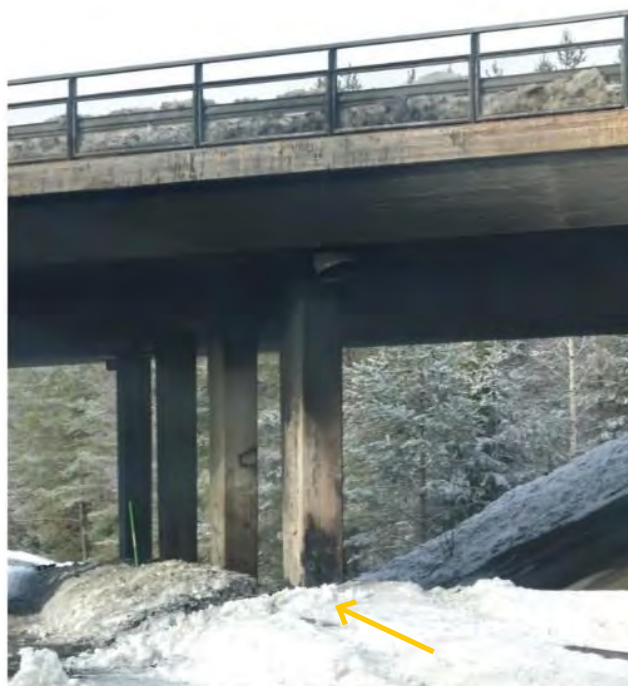
Våren 2022 avled en ung man som på E4 strax söder om Umeå kraschade in i en betongpelare. Orsaken var sannolikt att hans bil lyftes över räcket på grund av att det låg mycket snö framför räcket (se bild 1). Att bilen tog eld vid kraschen mot betongpelaren är ytterligare en typ av händelse som inte borde ske.

Bild 1. Dödlig krasch mot den sotfärgade bropelaren. Skydds-räcket var uppenbarligen ur funktion på grund av snölagret framför räcket. Platsen var Stöcksjö, E4 strax söder om Umeå – hastighetsgräns 110 km/tim.
