# RAPPORT

# VÄGENS SIDOUTRYMME

Trafikfarligt utformade  
vägmiljöer

### Rastfickor och avfart på nybyggd sträcka av E4

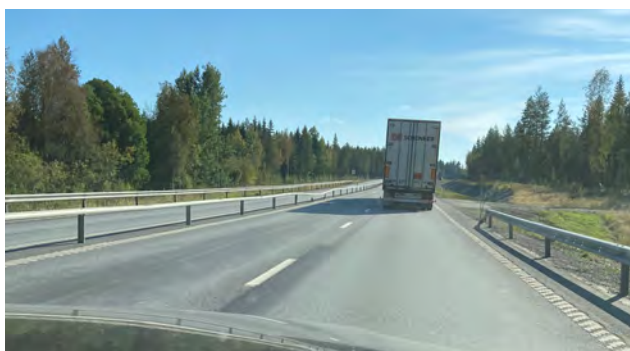
*Bild 2.* E4 södergående fil i höjd med Dalkarlså. Här närmar man sig platsen där två filer snart blir en. Bakom kurvan ligger en rastficka. Sikten framåt skymms vid omkörning effektivt av framförvarande lastbil. Detta i kombination med svårigheten eller omöjligheten att från en långtradare i rastfickan se alla avsnitt av vägen bakom sig, blir en "giftig cocktail" som bäddar för denna typ av krascher.

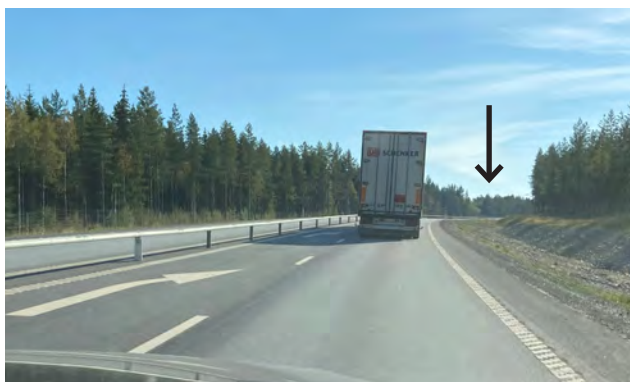
*Bild 3.* Två filer går samman till en. 50 meter senare, i kurvan vid pilen, ligger parkeringsfickan som syns på nästa bild. Lätt uppförsbacke.

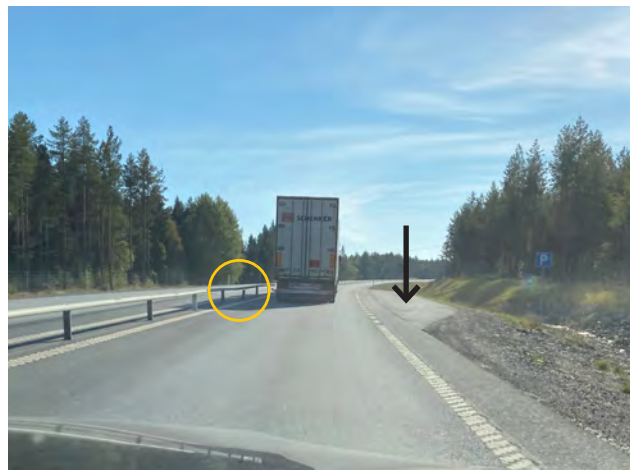
*Bild 4.* Framme vid parkeringsfickan. Notera hur trångt det blir när ett lastbilskepp blockerar vägen. Den inringade stolpen har träffats av motorcyklisten. Där återfanns fortfarande diverse mc-delar flera veckor efter kraschen.

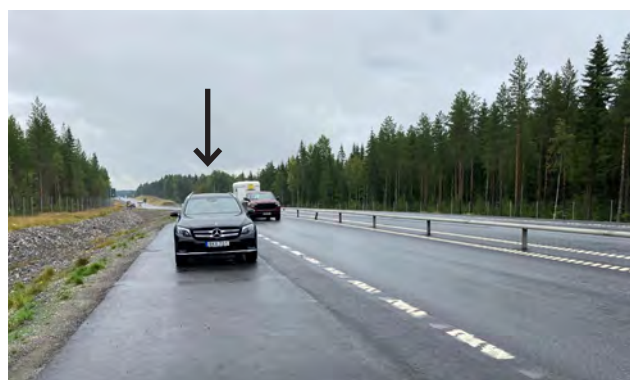
*Bild 5.* Vid pilen har två filer blivit en, vilket inte sällan medför att omkörande fordon kan komma i hög fart för att fullborda omkörningen. Dessa omkörande fordon kan skymmas av exempelvis en större långtradare och själva ha begränsad sikt mot vad som händer vid parkeringsfickan (se bild 1–3). Med den här utformningen är det svårt eller omöjligt att hinna reagera och bromsa i tid.

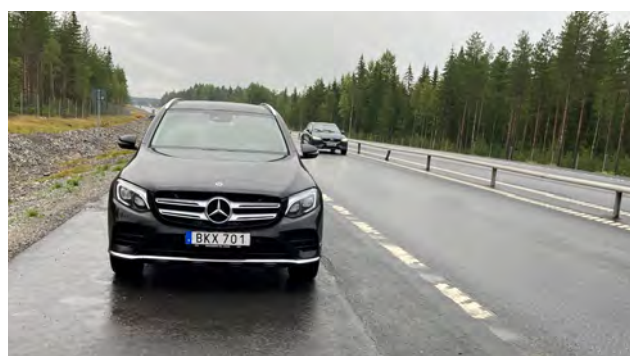
*Bild 6.* Sikten bakåt är inte optimal och det kan vara lätt att missa mindre fordon (exempelvis motorcykel) och fordon som kommer snabbt (någon sekund från platsen där filerna går ihop), eller som finns i döda vinkeln bakom exempelvis en långtradare.

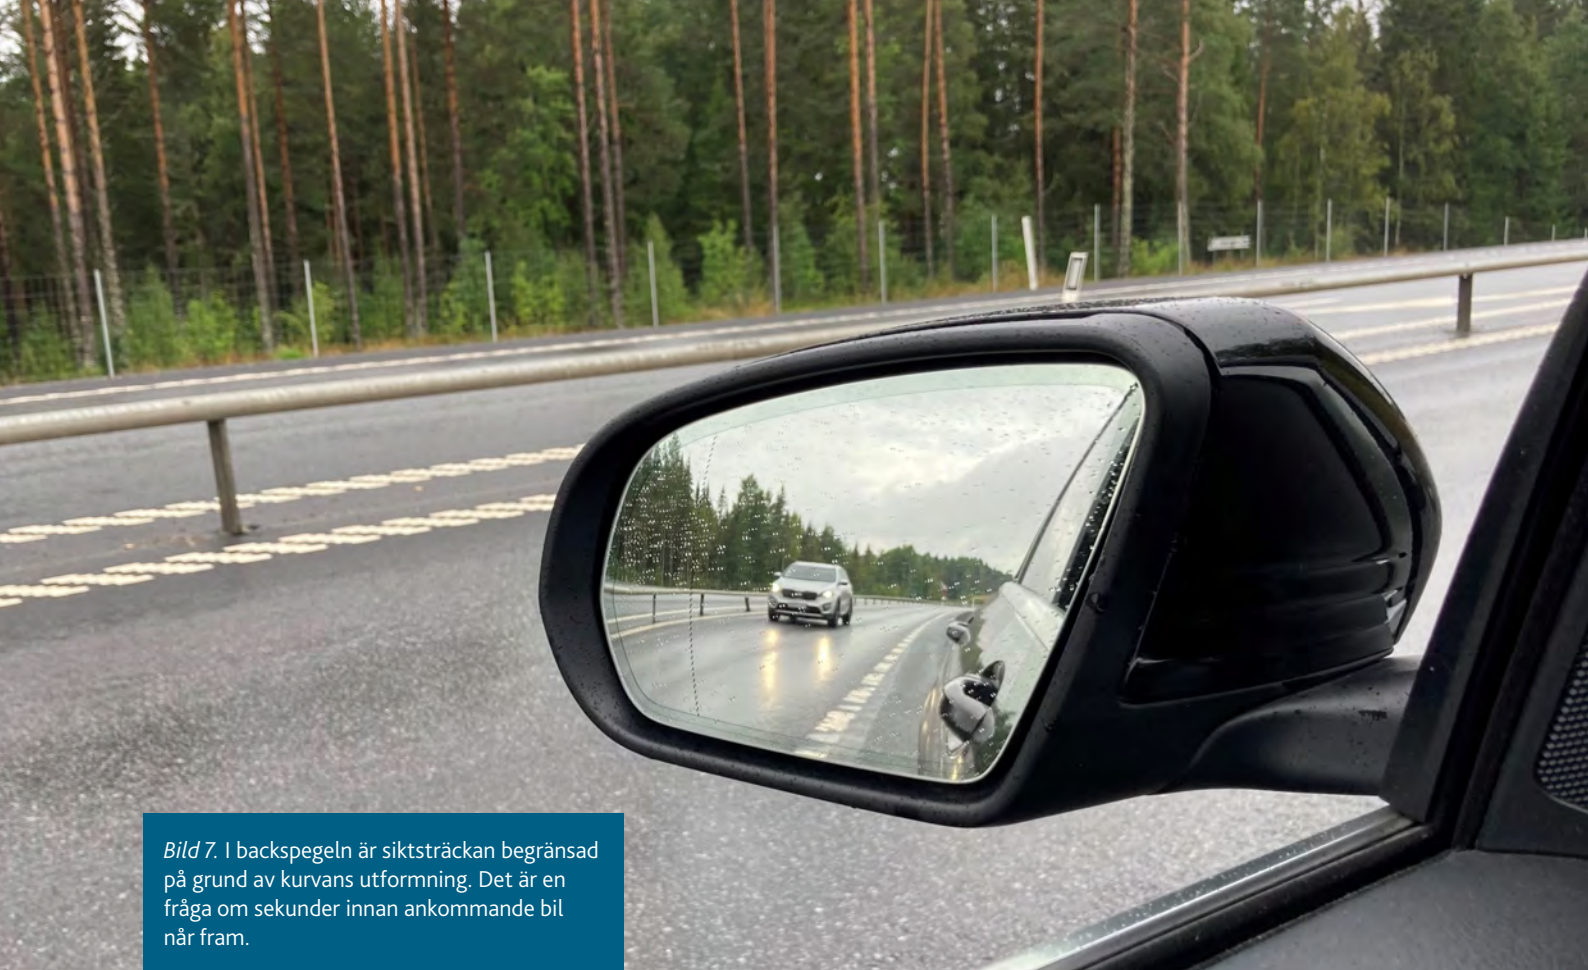
*Bild 7.* I backspegeln är siktsträckan begränsad på grund av kurvans utformning. Det är en fråga om sekunder innan ankommande bil når fram.

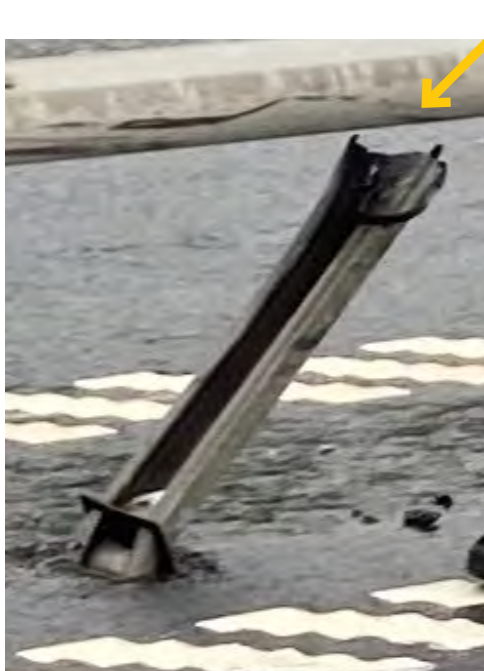
*Bild 8.* Stolpen i mitträcket där mc-föraren kraschade. Fordonsdelar fanns kvar på platsen som var belägen mitt för rastfickan. Ingen av motorcyklisterna kolliderade med lastbilen.

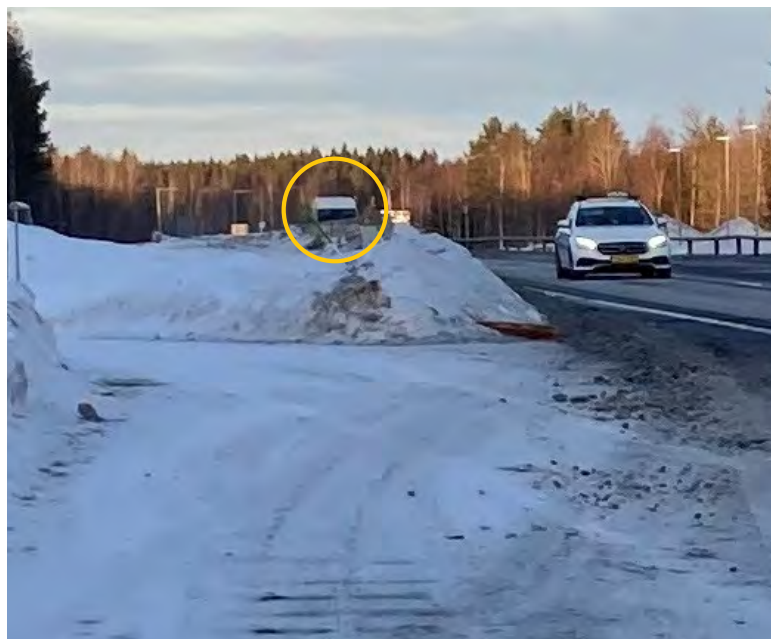
*Bild 9.* Vintertid adderas ytterligare ett synbarhetsproblem. På denna bild syns hur en lastbil (inringad), och framför allt dess varselbelysning, effektivt skymms av den upplagade snövallen. När denna bild togs var snövallen plogad till en höjd strax ovan vägräckena, när det var måttligt med snö.

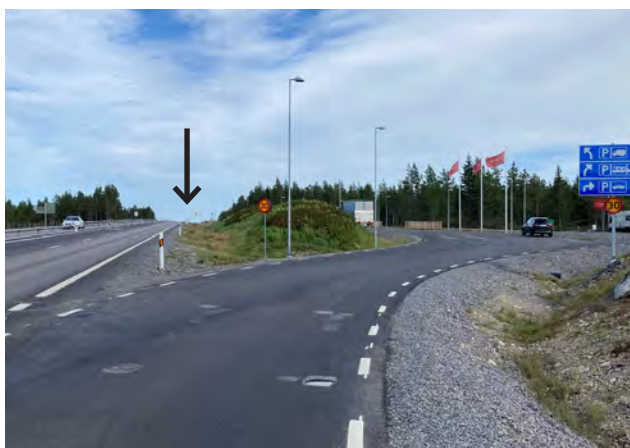
*Bild 10.* Här närmar man sig backkrönet. I uppførsbacken just före backkrönet går två filer går samman till en. Man ser ännu inget av rastfickan som ligger just bakom krönet. På denna sida av krönet finns en annan stor och välutrustad rastplats. Avståndet mellan utfarten från den stora rastplatsen till rastfickan på andra sidan krönet är cirka 250 meter.

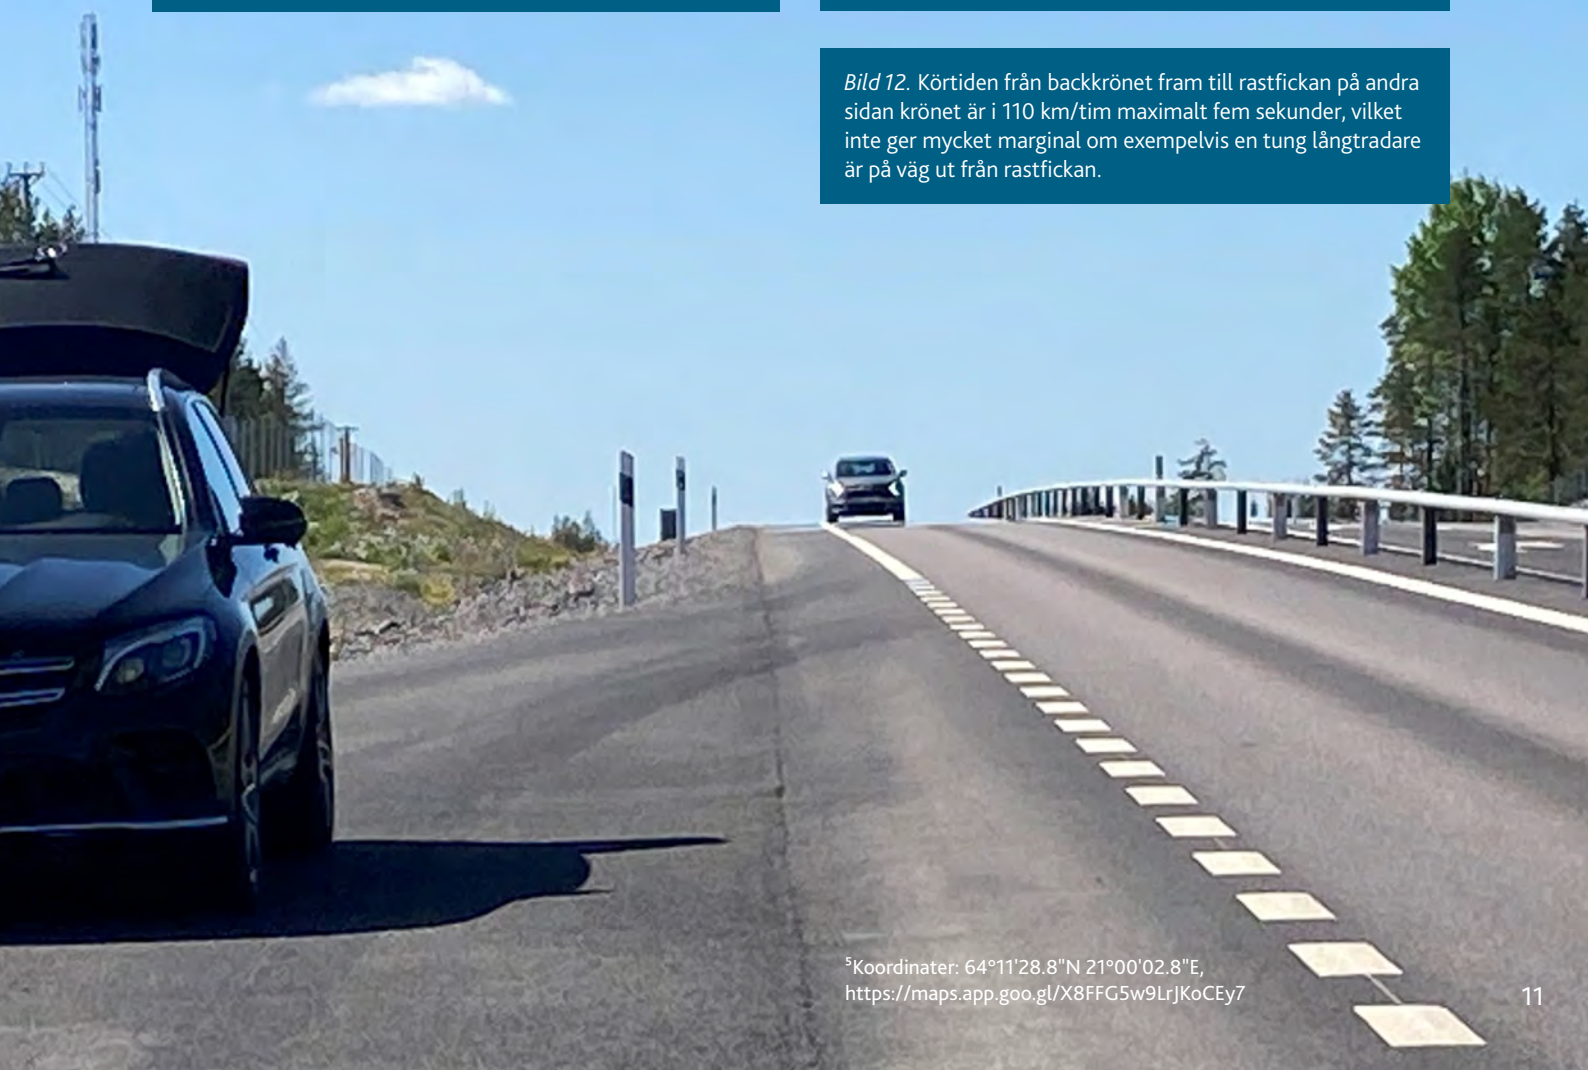
*Bild 12.* Körtiden från backkrönet fram till rastfickan på andra sidan krönet är i 110 km/tim maximalt fem sekunder, vilket inte ger mycket marginal om exempelvis en tung långtradare är på väg ut från rastfickan.

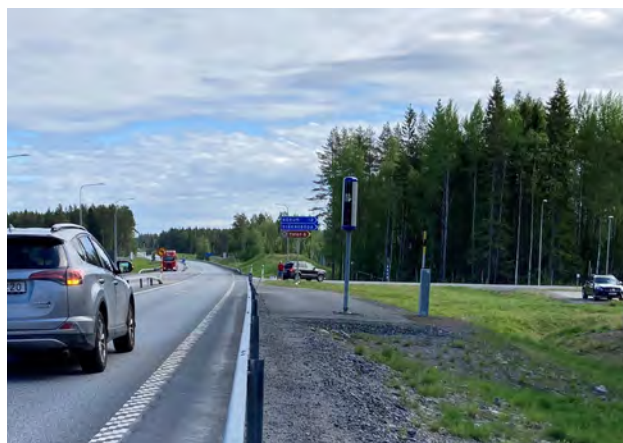
Bild 13. Här närmar man sig korsningen mot Norum/Djäkneboda. Hastighetsgränsen är strax före sänkt till 80 km/tim och fartkamera är uppsatt. Avfarten är tvär med en 90-graderssväng som är särskilt utmanande vintertid, då halkan utgör en komplicerande faktor, både för den som ska svänga och för dem som ska bromsa på E4:an. Som syns på bilden finns gott om plats att göra en mjuk avfart, då hastighets-sänkningen skulle bli lättare att hantera. Ett bra sådant exempel finns vid E4:ans avfart mot Täfteå/Täfteböle, se bild 15.

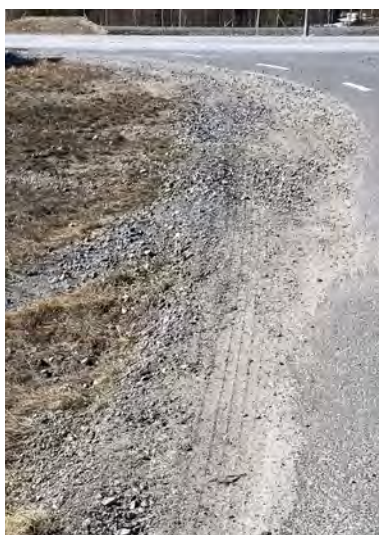
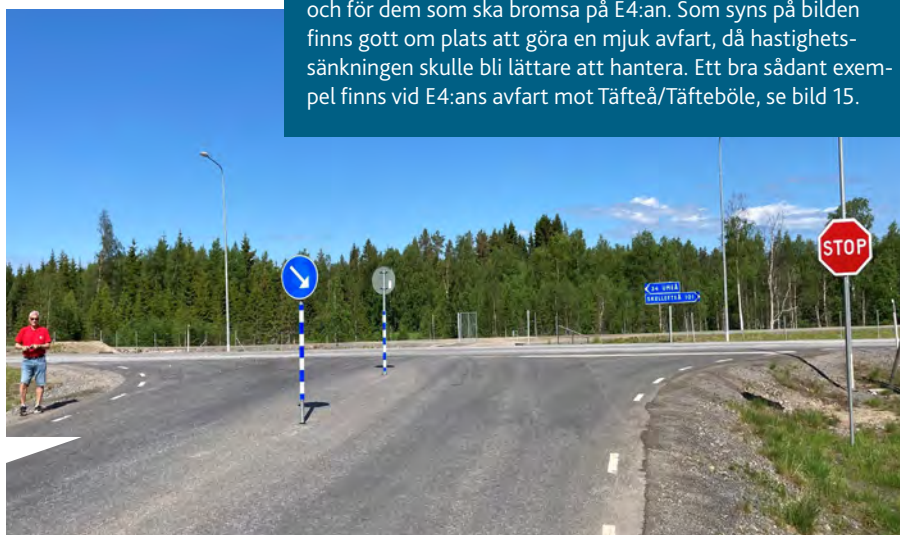
Bild 14. Närbild av korsningen och de trafikskyltar som brukar köras ner. I korsningen där en av författarna (CN) står, syns spåren i gruset från busstrafikens bakhjul.

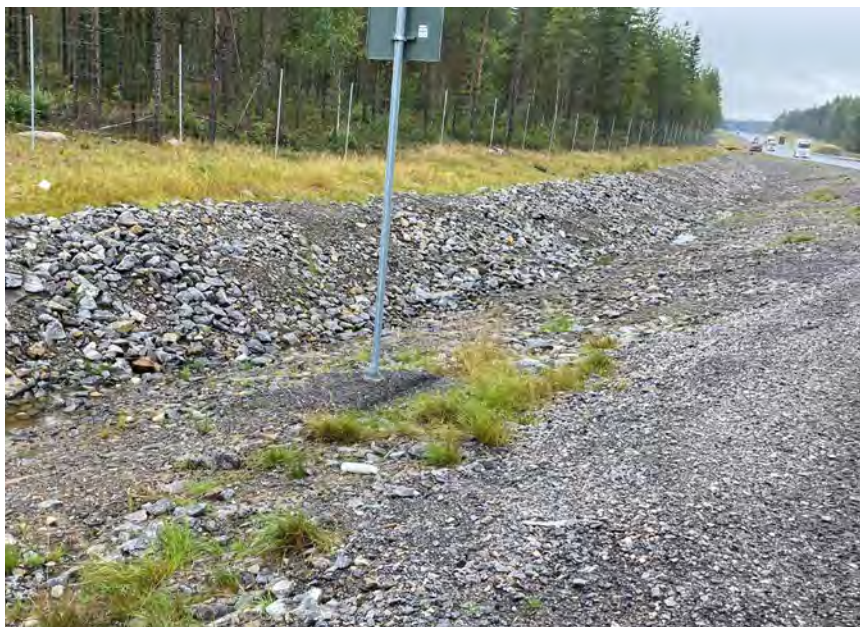
Bild 1. Bilden visar ytbeläggningsen på avkörningszonen vid sidan av vägen på den 2023 renoverade sträckan av E4 söder om Bygdeå. De flera kilotunga stenarna riskerar att kastas in i fordon som kör i diket och välter. Hastighetsgränsen är 110 km/tim på platsen.

En metod att bromsa fordon mjukt kallas "gravel traps", det vill säga grusfällor, som optimalt ska ha ett djup om 25 centimeter, och bestå av stenar med diameter mellan 5–16 millimeter.<sup>4</sup> Detta material skulle, jämfört med sprängsten, kunna minska skaderisken avsevärt vid en avkörning.

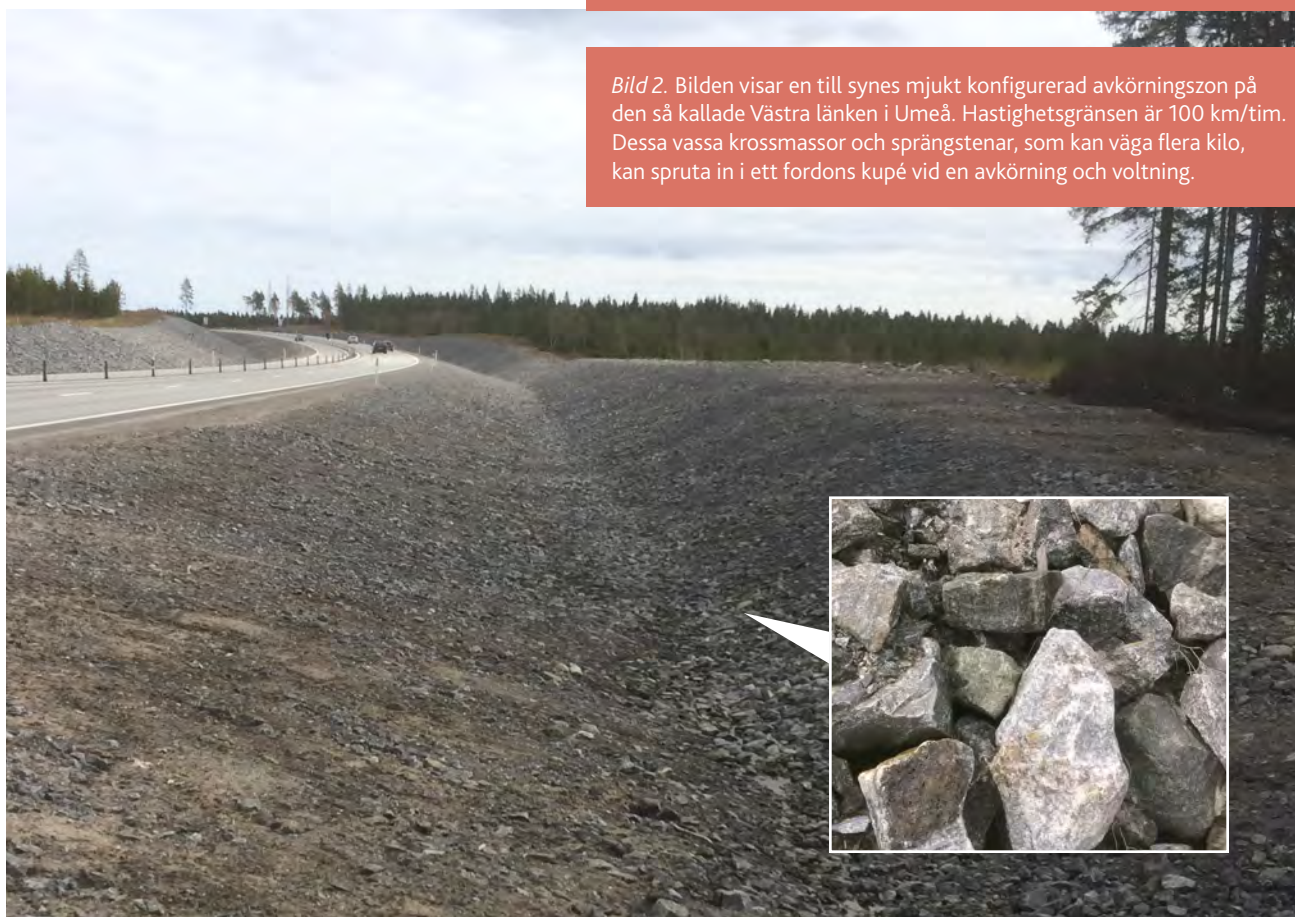
Bild 2 är från den så kallade Västra länken av ringleden runt Umeå, där E4-trafiken ska ledas förbi västra delen av staden. Oerhörda mängder krossmassor och sprängsten har använts för att täcka denna sträckas sidoområden. Sträckan färdigställdes 2012.<sup>1</sup>

Bild 2. Bilden visar en till synes mjukt konfigurerad avkörningszon på den så kallade Västra länken i Umeå. Hastighetsgränsen är 100 km/tim. Dessa vassa krossmassor och sprängstenar, som kan väga flera kilo, kan spruta in i ett fordons kupé vid en avkörning och vältning.

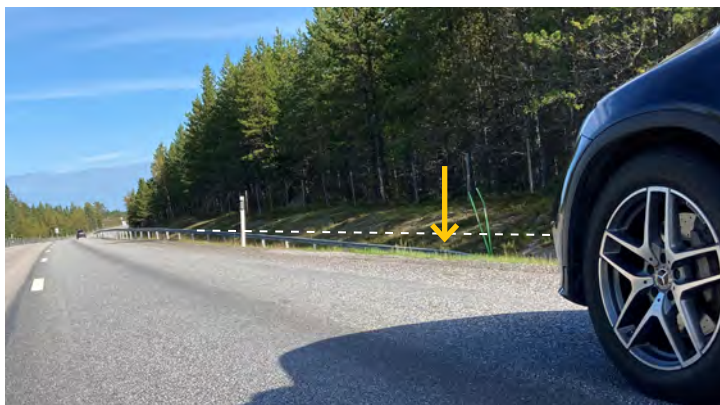
*Bild 2.* På en 110 km/tim-väg, norrgående E4 söder om Bygdeå, försvinner räcket ner i diket (gula pilen). Räcket blir då så lågt att det sannolikt lätt körs över, särskilt vintertid. Genom att dra räcket ytterligare några meter fram till rastfickan skulle det effektivt stänga av mot den fara som motiverat räcket. Den aktuella räckesdragningen är inte i enlighet med modern kunskap om hur fordon ska hindras från att passera ner i diket.

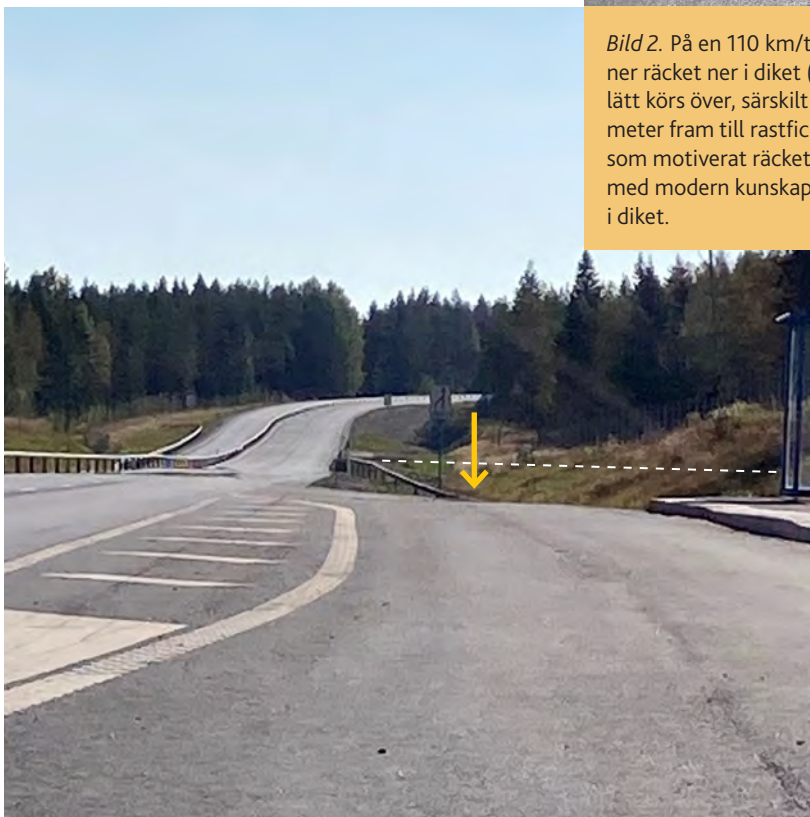
*Bild 3.* Södergående E4 strax söder om Bygdeå. Busshållplats. Räcket lågt draget (gula pilen) och börjar efter en glipa till hållplatsen. Stänger inte till som önskvärt, vilket det skulle ha gjort om man dragit räcket några meter närmare busshållplatsen och i stället svängt ut det där. Räcket verkar dessutom lätt att köra över för ett fordon som kommer i 110 kilometer i timmen, som är tillåten hastighet på platsen. Räcket verkar vid påkörning lätt initiera en roll (vältnings), vilket kan medföra att stenarna som diket är belagt med sprutar in i kupén (se också bild 3 i Delrapport 2).

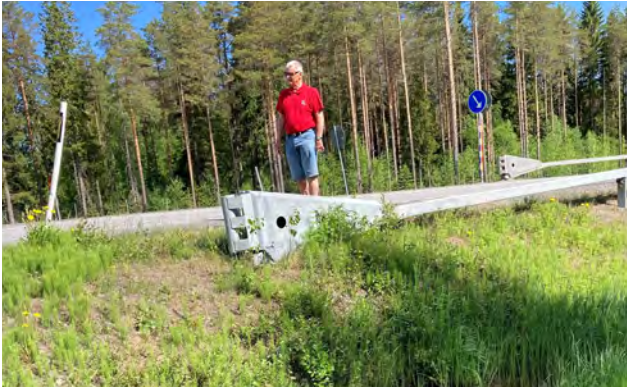
Även användningen av energiuptagande och sannolikt dyra räckesändar (crash attenuator), framstår som egendomlig och olämplig på den här beskrivna platsen. Flera olika typer av energiuptagande räckesändar verkar numera användas på svenska vägar, vilket givetvis är av godo. Men i det här visade fallet kan man dock ifrågasätta utformningen av räckesändarna. Man återfinner den vid E4-avfarten till Norum/Djäkneboda.<sup>1</sup> Se också översikt av den olycksdrabbade korsningen i Delrapport 1.

*Bild 4.* En av författarna (CN) står på vägbanan och betraktar placeringen av en så kallad "safe end crash attenuator".<sup>2</sup> Placeringen och underhållet öppnar flera frågeställningar. Änden verkar på denna plats var låg i förhållande till vägbanan, det vill säga lätt att köra över, särskilt när det snöat lite. Denna slänt är misstänkt brant för typen. Placeringen nära korsningen indikerar att annan lösning kunde ha valts, vilket beskrivs i bild 5. Dessutom är enheterna dåligt ihopsatta, vilket inte åtgärdats ett år efter vårt första besök, se bild 6–7. Hur räcket fungerar med avseende på dagens alltmer vanliga elfordon, som är tyngre och känsligare i underredet, vore intressant att veta mera om.

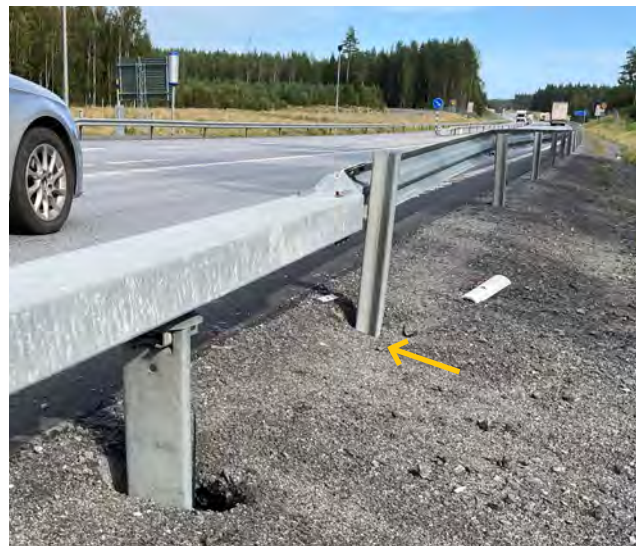
*Bild 6.* Räcket är inte särskilt fast förankrat – här svajar det betänkligt. Till detta bidrar möjligen att det saknas en bult i förankringen mot första räckesstolpen/ståndaren lite längre bort (se pilen). Se närbild i bild 7.

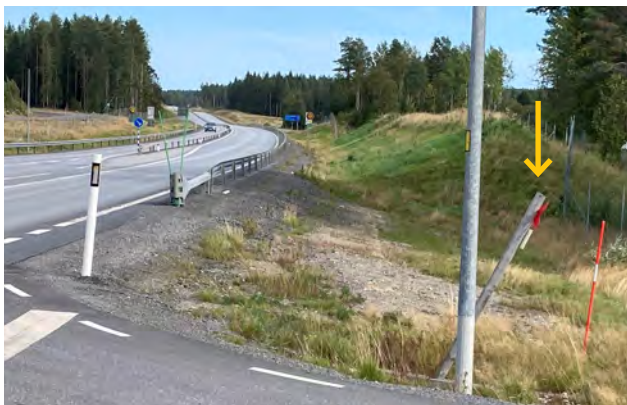
*Bild 5.* Här vore alternativet att dra räcket runt kurvan bättre ur säkerhetssynpunkt. Det skulle rimligen effektivt stängt till möjligheten att köra ut på "fel sida" om räcket. Boende i området har anekdotiskt noterat ett flertal händelser där fordonen inte "klarar kurvan". Företaget som levererat räckesändan – Saferoad RRS GmbH – uppvisar i sin produktkatalog attraktiva räcken för denna typ av plats, exempelvis Arcus Primus 9.<sup>3</sup> De är sannolikt mycket effektiva. Som kuriosita: notera skylten för snöskoteröverfart som står på trekvart (pilen).

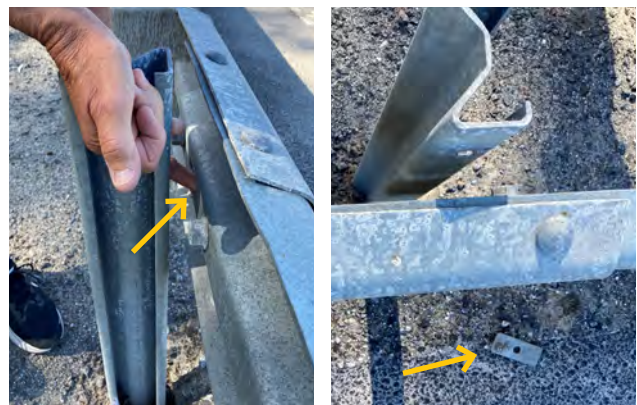
*Bild 7.* I vänstra bilden ses att bulten saknas och räcket/balken hänger ner nästan en decimeter från hålen i ståndaren (nedre fingret på bilden). Brickan som ska sitta på vägsidan ligger kvar på marken vid stolpen (högra bilden), trots att ett år gått sedan vi först observerade tillståndet. Möjligen har räcket drabbats av en påkörning – dock kunde vi inte se några säkra tecken på detta. Om så är fallet kan man ifrågasätta underhållsfunktionen på denna väg.

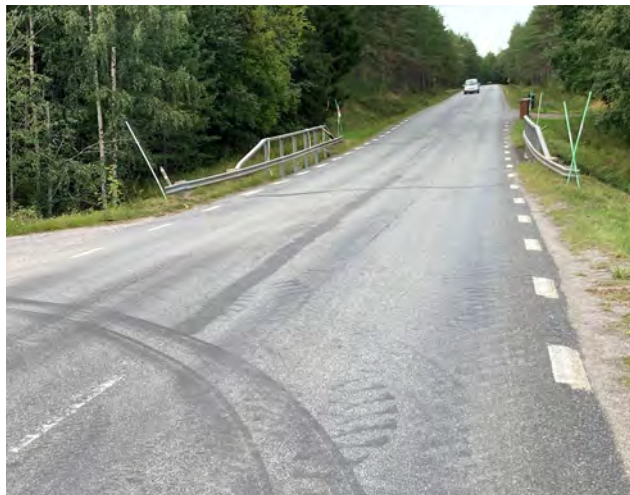
Bild 1. Typisk bro, i detta fall på en sex meter bred väg med hastighetsgräns 70 kilometer i timmen, som är högtrafikerad sommartid. Väg AC 522, Stöcksjö, Umeå.

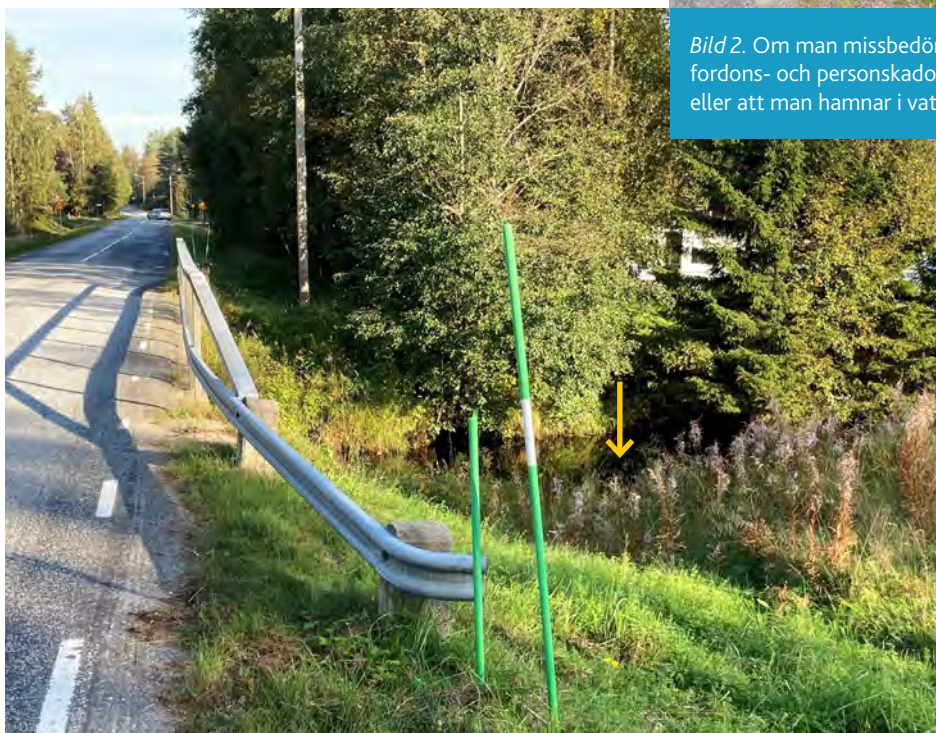
Bild 3. Räckerna över Norrmjölån vid Norrmjölå bygdegård. Räckerna är för korta för att skydda från det som ska undvikas, det vill säga vattendraget. Räckets början har potential att orsaka svåra skador på fordon och åkande. Väg AC 523.

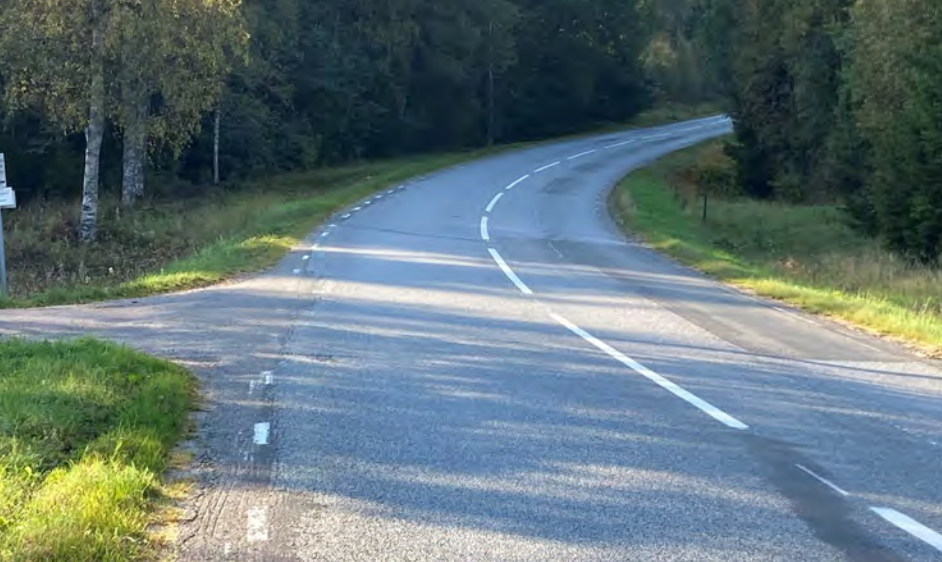
*Bild 4.* Bild tagen från platsen där föregående räckesbild tagits. Nedförsbacke och kurva strax före bron bäddar för misstag i halt väglag.

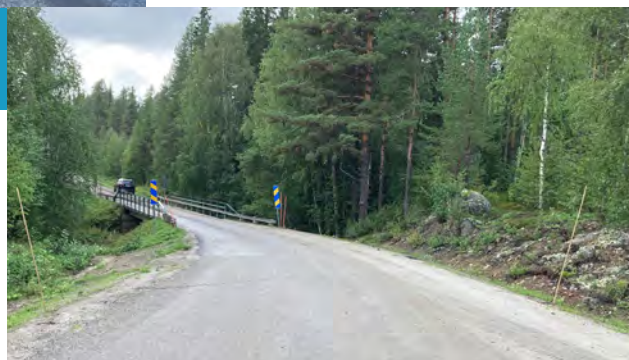
*Bild 5.* Hos många mindre vägar inåt landet ser överfarterna över vattendrag ut som på dessa bilder från Lv 592, Vargträsk mot Fredrika. Bilden visar en nerförsbacke och kurva just före bron över vattendraget, således en plats där det kan förväntas vara extra halt när kylan kommer under vintertid.

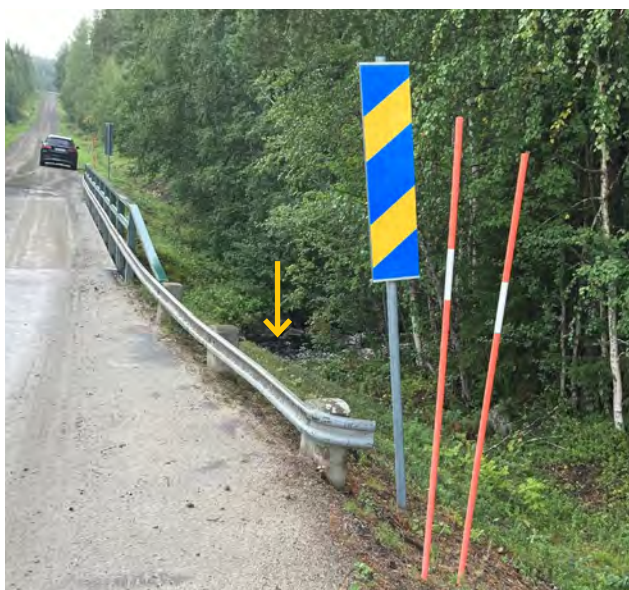
*Bild 6.* Här är det lätt att man antingen spetsas på räcket och/eller kör vidare ner i vattendraget (som räcket skulle skydda emot).

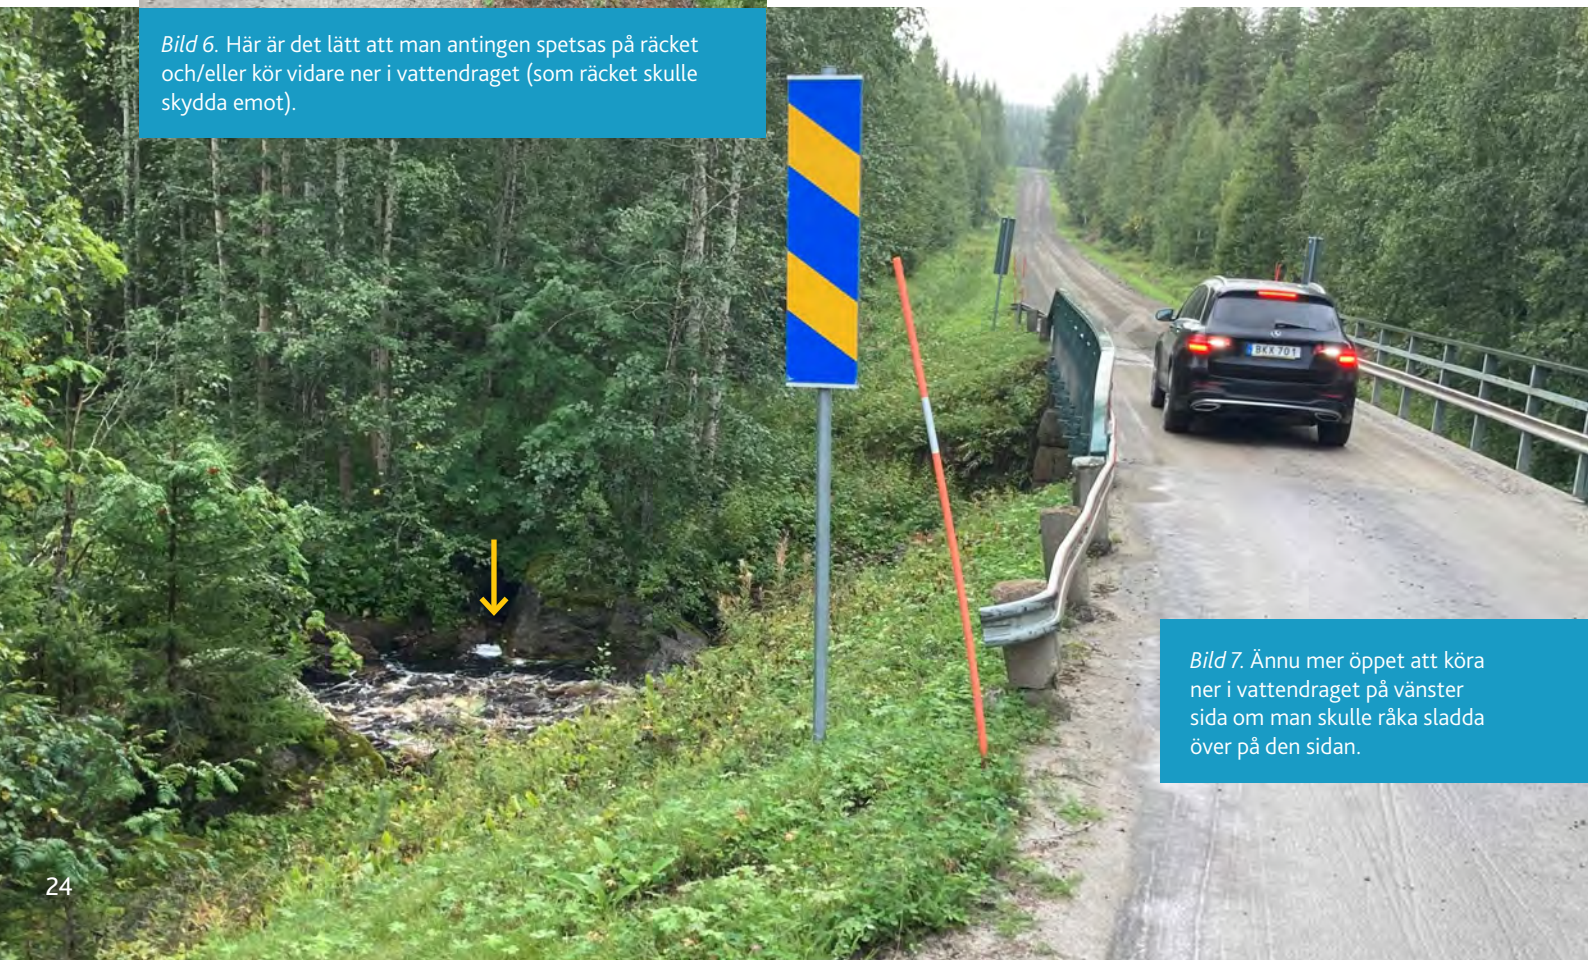
*Bild 7.* Ännu mer öppet att köra ner i vattendraget på vänster sida om man skulle råka sladda över på den sidan.

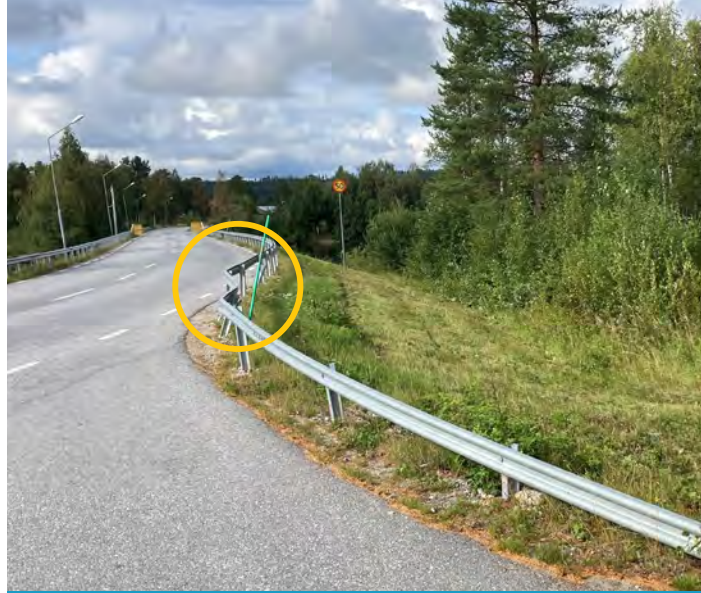
*Bild 8.* På denna plats vid infarten från länsväg 592 till Fredrika har flera olyckor inträffat. Efter flera års väntan har nyligen ett förtjänstfullt långt räcke satts upp som minskar risken att fler åker ner i sjön. Vid besök ser man att en bilist sannolikt redan räddats av räcket – se det inringade området.

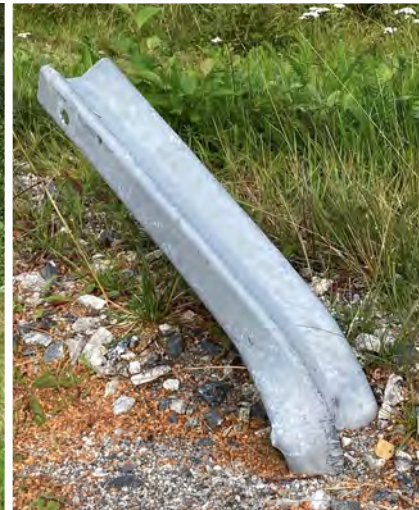
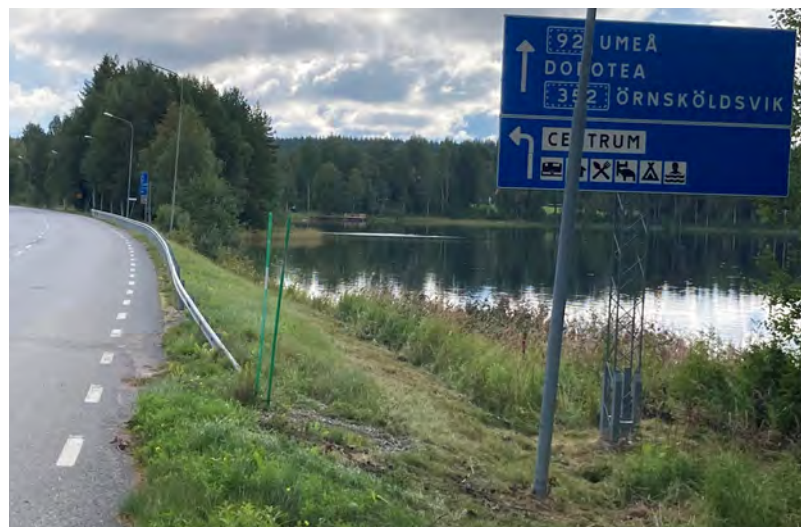
*Bild 10.* Fredrika, 500 meter från platsen för tidigare dödskrasch (bild 8 och 9) ser det ut så här i riktning mot Umeå. Att halka av vägen och fortsätta ner i vattnet verkar inte alltför svårt. Det är aningslöst av ansvariga att inte åtgärda detta, när man i närheten, med nästan identisk geografi, haft flera allvarliga olyckor.

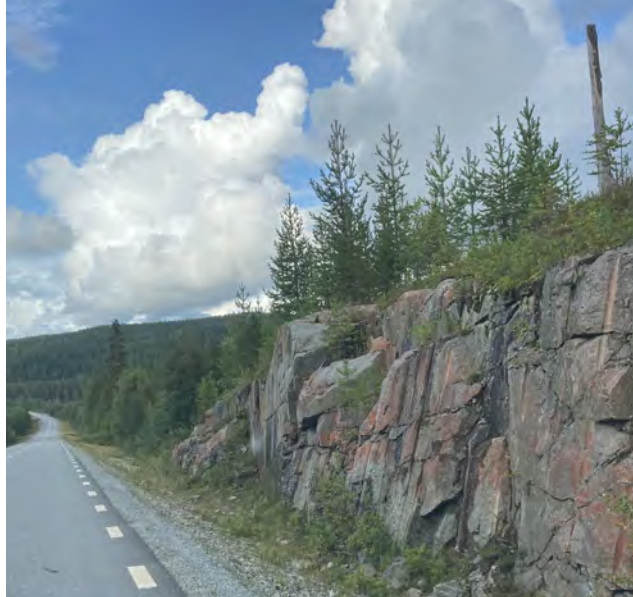
*Bild 1.* Bergvägg på vägsträcka med hastighetsgräns 100 km/tim (väg 352 någon mil utanför Fredrika) – helt utan skyddsräcke. En bil som kört ner i diketslänten riskerar att få kupén avskalad när den välter och kan leda till ett traumatiskt stopp.

De här negligerade och uppenbara dödsriskerna är generande att finna på en nyrenoverad väg. Här har man uppenbarligen inte fullföljt ambitionen att förhindra fordon att träffa hårda och fasta skadebringande naturföremål, om fordonen av någon orsak lämnar vägbanan. Ett litet positivt tecken är att man sprängt bort en del av bergväggen (se bild 1–2) för att öka avståndet till trafiken, men kvarvarande bergvägg ligger fortfarande alldeles för nära vägbanan. Här skulle ett skyddsräcke behövas, liksom vid området nära den stora stenen (se bild 3).

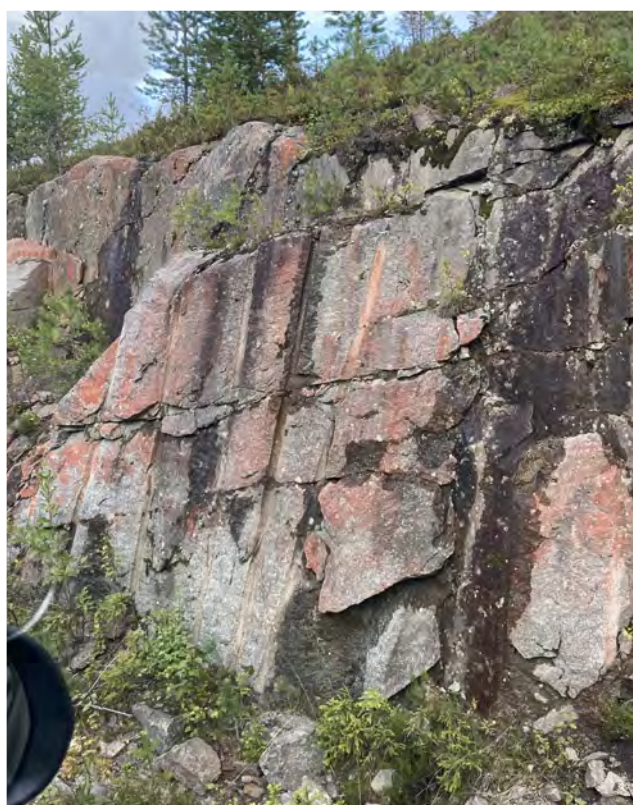
*Bild 2.* Här syns att man nyligen sprängt bort en del berg som var extremt nära vägbanan. Detta är ett steg i rätt riktning, men det är ju uppenbart risk för mycket allvarliga personsador vid en kollision med denna oskyddade bergvägg vid väg 352, mellan Fredrika och Örnsköldsvik.

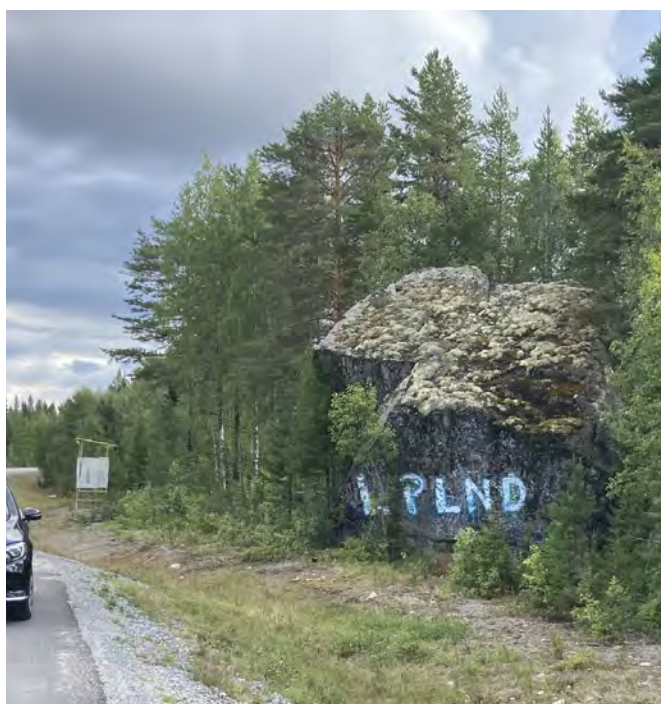
*Bild 3.* Jättestenen är belägen några kilometer från den oskyddade bergväggen i bild 1 och 2. En stor sten i en avkörningszon vid en höghastighetsväg (100 km/tim), ser imponerande ut men är livsfarlig. Platsen är någon mil från Fredrika på väg 352, mellan Fredrika och Örnsköldsvik.

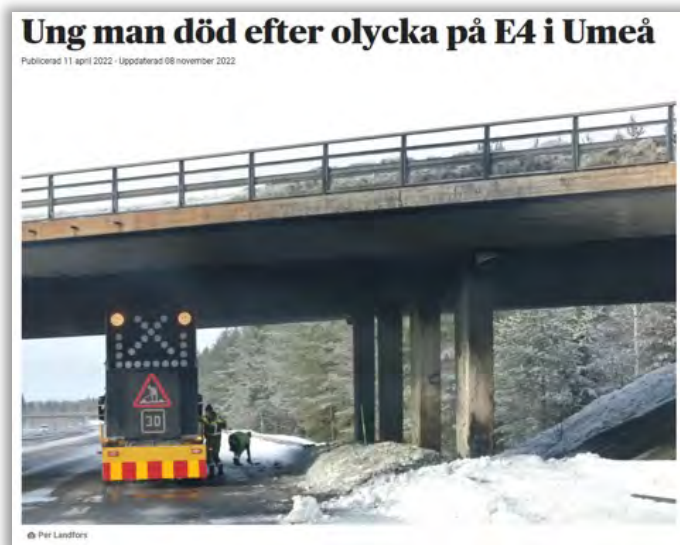
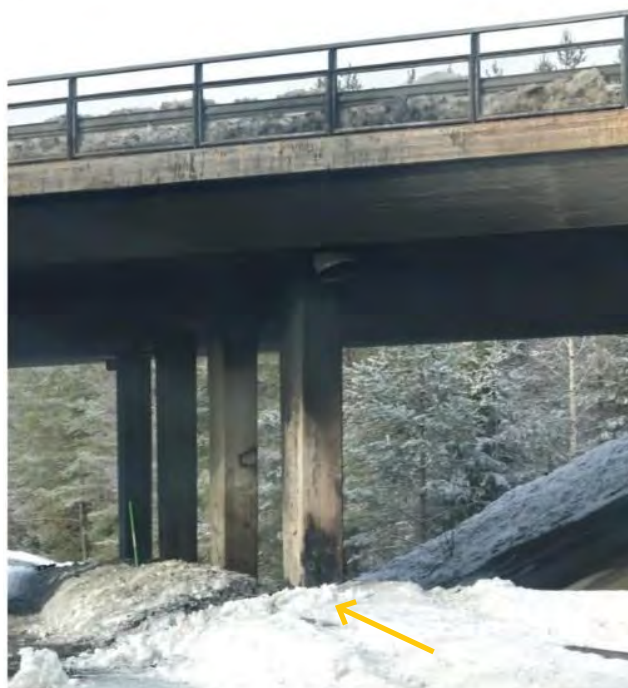
Våren 2022 avled en ung man som på E4 strax söder om Umeå kraschade in i en betongpelare. Orsaken var sannolikt att hans bil lyftes över räcket på grund av att det låg mycket snö framför räcket (se bild 1). Att bilen tog eld vid kraschen mot betongpelaren är ytterligare en typ av händelse som inte borde ske.

*Bild 1.* Dödlig krasch mot den sotfärgade bropelaren. Skydds-räcket var uppenbarligen ur funktion på grund av snölagret framför räcket. Platsen var Stöcksjö, E4 strax söder om Umeå – hastighetsgräns 110 km/tim.

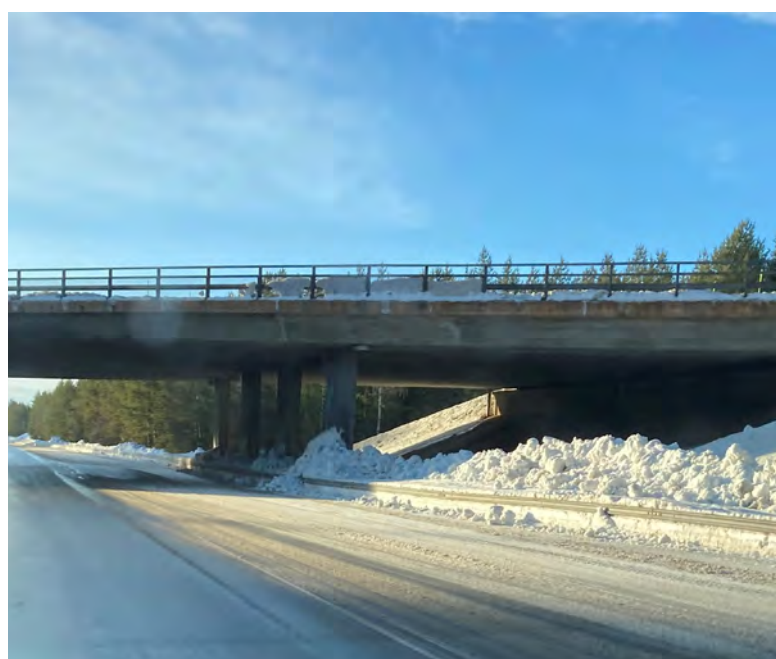
*Bild 2.* Platsen rätt plogad några dygn efter kraschen.
