# RAPPORT

# VÄGENS SIDOUTRYMME

Trafikfarligt utformade  
vägmiljöer

### Rastfickor och avfart på nybyggd sträcka av E4

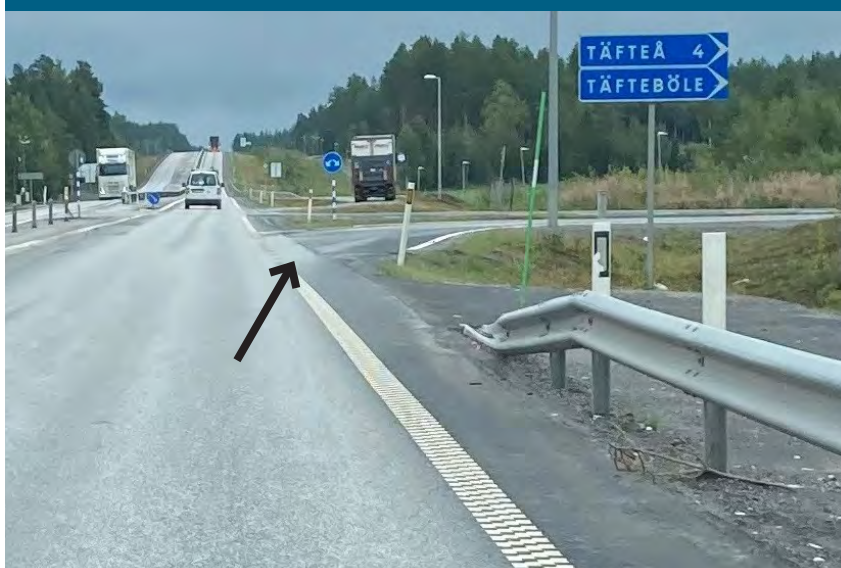
Bild 15. Mjuk avfart till Täfteå/Täfteböle från E4:an norrgående, cirka en mil norr om Umeå, med hastighetsgräns 90 km/tim. Begränsad effekt på trafiken, eftersom man kan svänga av i cirka 50 km/tim om inte halka föreligger. Svårt att förstå varför inte samma utformning användes vid den diskuterade avfarten till Norum/ Djäkneboda.

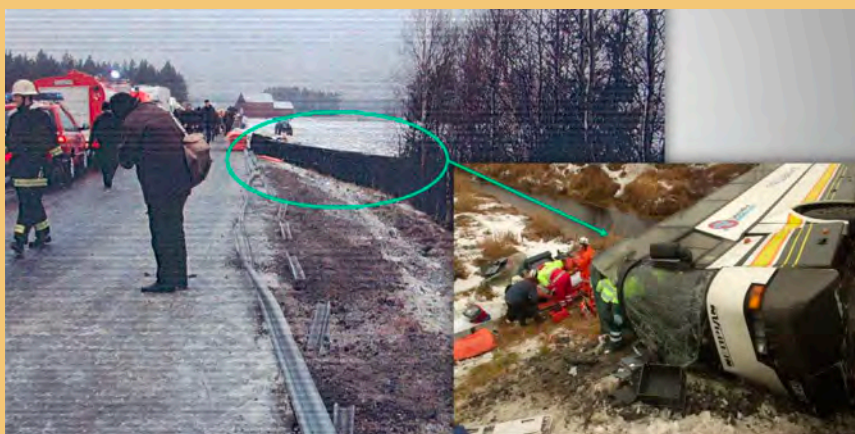
En mycket allvarlig händelse, där ett kort och lågt räcke bidrog till ett mycket stort skadeutfall, inträffade vid Granån, Robertsfors i ungefär samma geografiska område. Vid denna olycka träffades en linjebuss, med 34 åkande, av en kraftig sidvind så att den gled ut mot – och gränslade – det korta räcket före Granån. Slutligen passerade bussen ut över Granån, där den föll ner ett flertal meter och landade tvärs över ån, som ses på bild 8. En betydande andel av de åkande ådrog sig allvarliga eller kritiska skador och ett tiotal var medvetlösa efter kraschen. Räcket var som synes helt odugligt vad avser att fånga större fordon. I skenet av det allvarliga resultatet, så framgår betydelsen av lämpligt och korrekt utformade räcken tydligt. Idag finns betydligt stabilare och högre räcken på många kritiska platser söder om Västerbotten (se också delrapport 6).

*Bild 8.* Tunga fordon utgör en extra utmaning. Denna buss mejade lätt ner räcket före bron vid Granån (Robertsfors), varefter den hamnade tvärs över ån (infällda bilden). Mycket svår räddningsinsats i kyla och stark vind.

Exempelvis skulle ett 100 centimeter högt räcke varit effektivare och sannolikt minskat skaderisken väsentligt.<sup>4</sup>

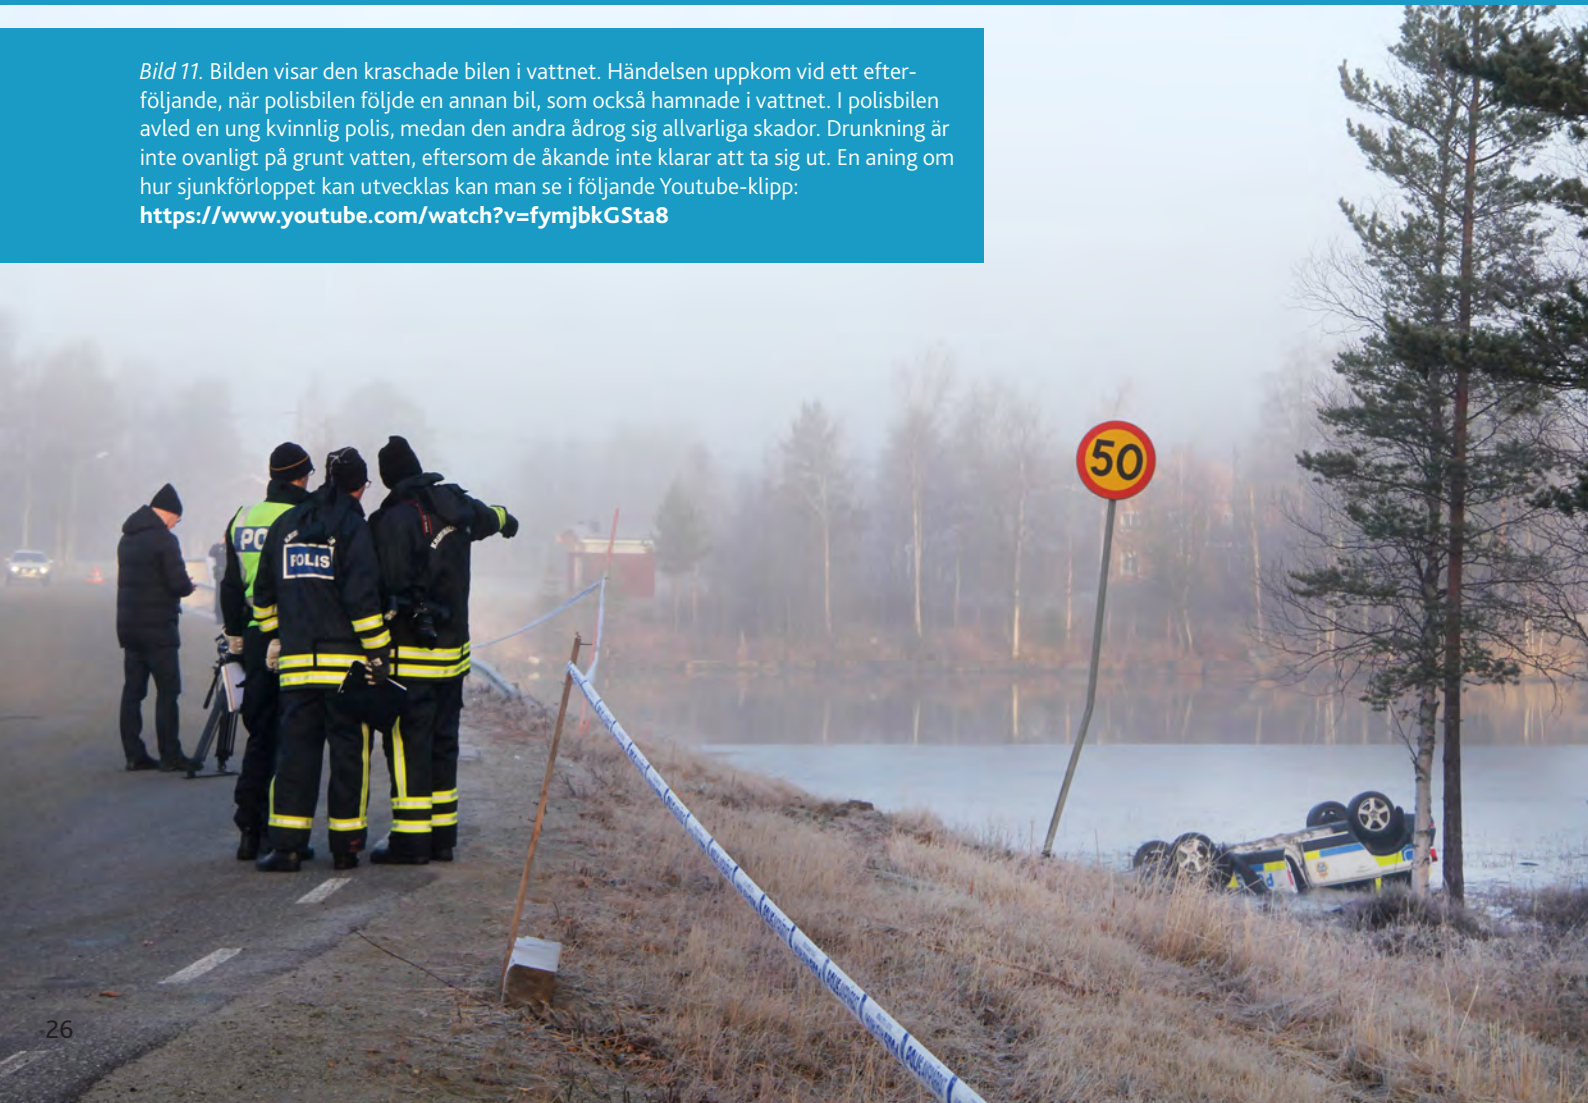
*Bild 11.* Bilden visar den kraschade bilen i vattnet. Händelsen uppkom vid ett efterföljande, när polisbilen följde en annan bil, som också hamnade i vattnet. I polisbilen avled en ung kvinnlig polis, medan den andra ådrog sig allvarliga skador. Drunkning är inte ovanligt på grunt vatten, eftersom de åkande inte klarar att ta sig ut. En aning om hur sjunkförloppet kan utvecklas kan man se i följande Youtube-klipp: <https://www.youtube.com/watch?v=fymjbkGSta8>

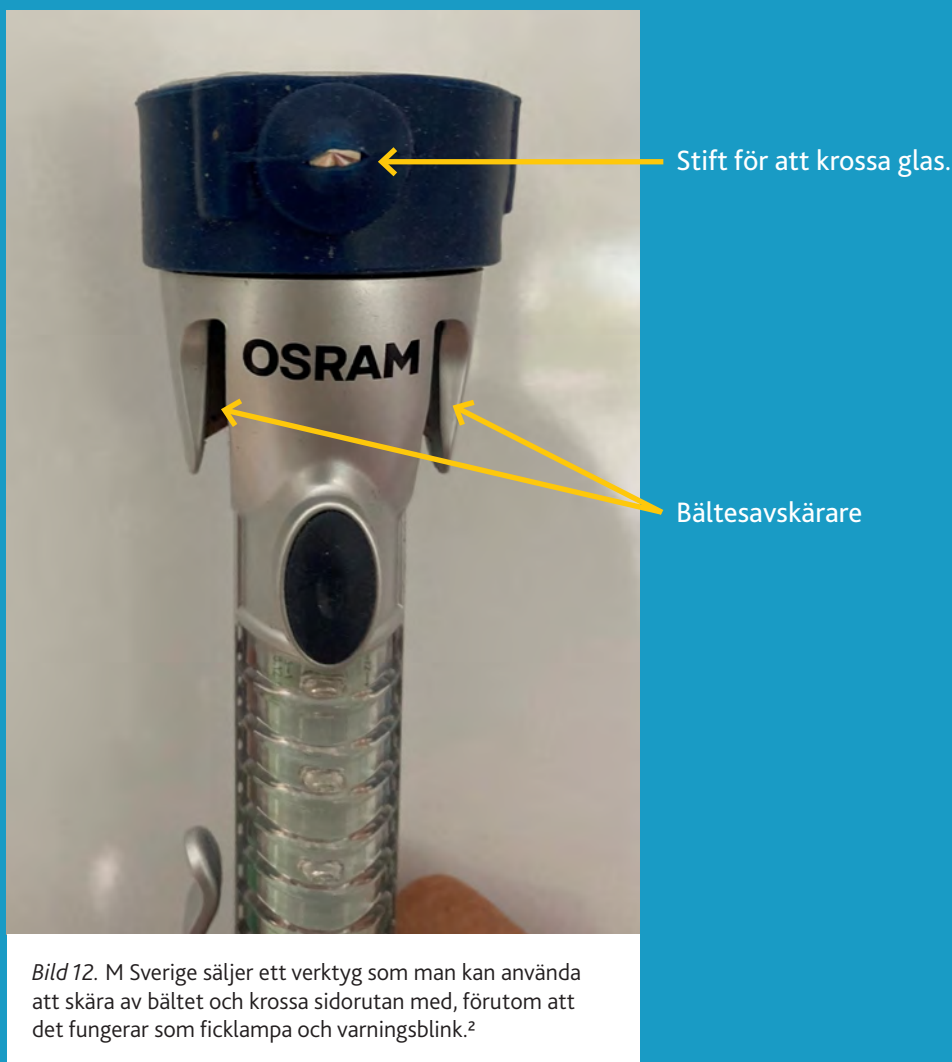
Bild 12. M Sverige säljer ett verktyg som man kan använda att skära av bältet och krossa sidorutan med, förutom att det fungerar som ficklampa och varningsblink.<sup>2</sup>

Som bilist kan man dock förbereda sig för att hamna i vatten genom att ha med sig ett verktyg som man kan kapa bilbältet med, då en del bälteslås är ytterst svåra att öppna under stress. Man kan rekommendera ett kombiverktyg (se bild 12), som man också kan knacka sönder en sidoruta med, så att man kan ta sig ut den vägen innan bilen sjunker. Vattentrycket gör att dörrarna oftast inte går att öppna.
